## 1. はじめに

平成 20 年 6 月 14 日に発生した平成 20 年岩手・宮城内陸地震に伴って、栗原市、一関市周辺で、河道閉塞(天然ダム)が多数形成した。それらのうち、湛水池の水位上昇によって生じる上流域での浸水等と、河道閉塞(天然ダム)の決壊によって生じる下流域での洪水氾濫の危険性が高いと判断されたものは 15 箇所存在した(国土交通省国土技術政策総合研究所ら、2008)。著者らはこれらの河道閉塞(天然ダム)に対して緊急に危険度評価を行った。それらのうち 7 つの河道閉塞(天然ダム)が形成した迫川の場合について、緊急に実施した危険度評価の結果を報告するとともに、その後の河道閉塞(天然ダム)の変化について報告する。

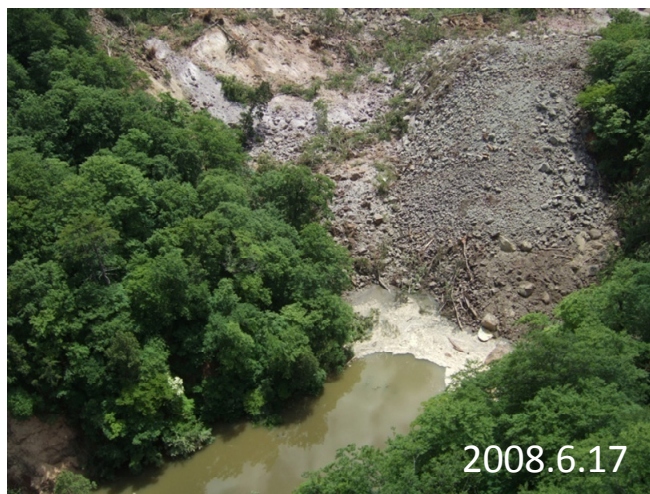
(a)2008 年 6 月 17 日 国総研撮影

写真-1 は湯浜地区で形成した河道閉塞(天然ダム)を撮影した写真で 2 つの時期の変化を示したものである。写真-1(a)から分かるように、迫川で形成した河道閉塞(天然ダム)

### 写真-1 湯浜地区の河道閉塞(天然ダム)の変化

の多くは表面が岩で覆われていた。また、写真-1(b)から分かるように、湛水池の水は河道閉塞(天然ダム)の天端の表面を流れているわけではなく、表面を覆う岩の間を伏流している。表-1 は写真から判読したものを実際として記載した。なお、湯浜、湯ノ倉、小川原地区では、湛水池の水は表面を覆う岩の間を伏流していたため、厳密な意味での越流ではないと考えて、「一」を記載した。
