# 広島県庄原市の土砂災害発生場における表層土の物理的特性に関する研究

広島大学大学院総合科学研究科 ○上森弘樹, 海堀正博

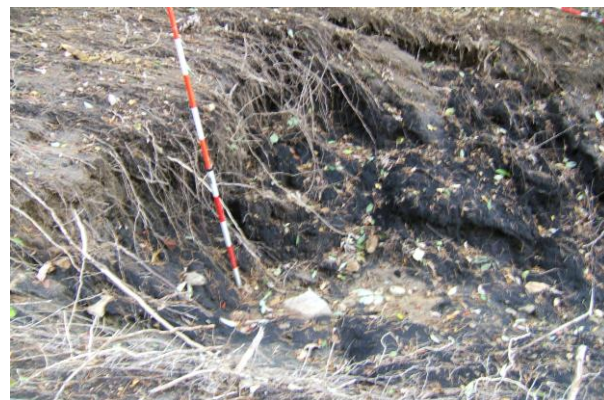
写真 1 クロボク土層が旧堆積層を侵食から守る形で残った土石流発生場

平成 22 年 7 月 16 日の広島県庄原市土砂災害は、約 5km 四方という狭い範囲の中で 1500 箇所を超える崩壊や土石流等が発生したが、土石流発生場においてクロボク土を多く含む表層土が水流で簡単に流される部分と下部の旧堆積層を侵食から守る形で残っているなど粘着力が高く抵抗性が高いと思われる部分が含まれているように考えられた<sup>1)</sup>(写真 1)。

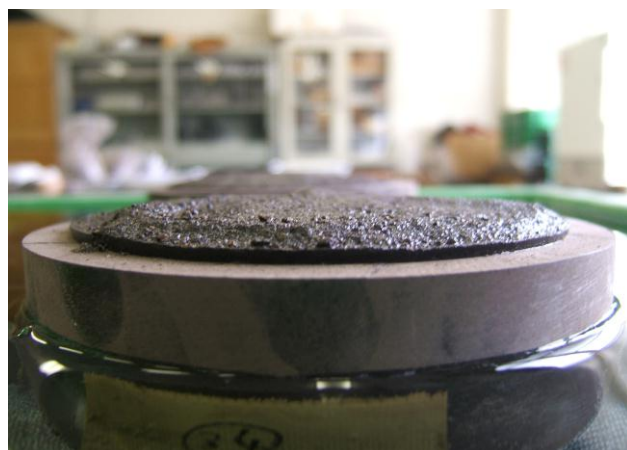
写真2 吸水後24時間経過後の試料(飽和度114.2%)  
試料が膨張し、容器からはみ出ている

図 2 は吸水前の含水比の違いによる吸水経過時間と飽和度の関係を示したものである。この図からは、初期含水比の大小に関係なく時間の経過とともに試料の飽和度が 100%を超える傾向が見られた。また、吸水前の含水比が低いほうが高いものより相対的に吸水後の飽和度が高くなる結果となった。飽和度が 100%を超える要因として、表層土に含まれる膨潤性粘土鉱物による影響があると思われる。この膨潤性鉱物が吸水する事によって膨張し、吸水後の試料の体積が容器の体積を上回ったことが、飽和度が 100%超になった原因と考えられる(写真 2)。図 3 は表層土でないものの被災地の基盤岩の割れ目に形成
