## 雪崩発生直前の航空レーザプロファイラ計測データを用いた雪崩斜面解析 ～国道112号月山IC付近の雪崩災害事例～

国土交通省 新庄河川事務所 ○花岡正明、安部 剛、菅原誠人

2011年2月27日に国道112号月山道路において、全層雪崩が発生し、国道及び山形自動車道は通行止めとなった。新庄河川事務所では、砂防事業に関わる積雪量を計測するため、雪崩発生4日前に当該箇所の航空レーザプロファイラ計測（航空LP計測）を行っていた。これら等を用いて、雪崩の実態把握および斜面特性を解析した結果を報告する。

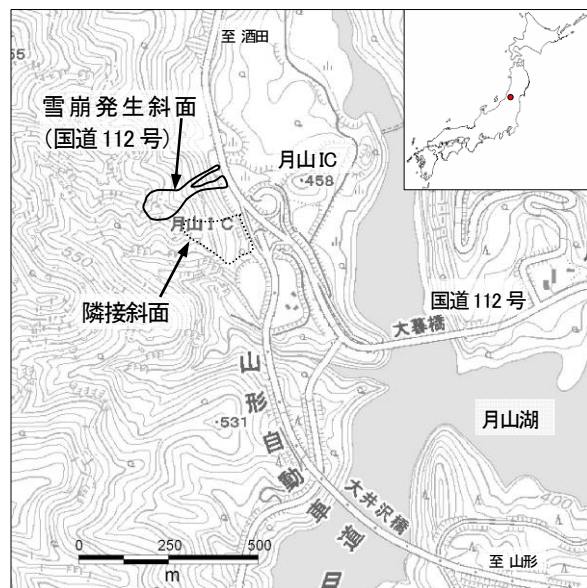
図1 雪崩発生箇所位置図

雪崩発生斜面は、山形県西川町月山沢地先の国道112号山形自動車道月山インターチェンジ（IC）から約50m酒田側である（図1）。当該斜面は、高さ155m、斜面頭部が急勾配の凹型形状を呈した東向き斜面である。植生は稜線周辺に高木が比較的密に生育し、斜面頭部はカン木のみで、積雪期には樹木は完全に積雪に覆われる。斜面下端には高さ5.3mの防護柵が設置されていた。

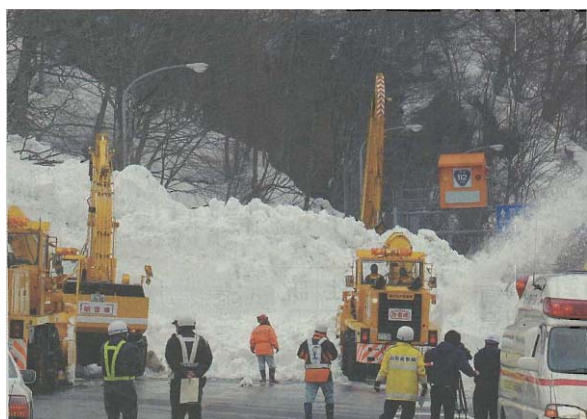
写真1 国道112号に堆積した雪崩  
（山形新聞 平成23年2月28日）

2月27日午後1時50分頃に斜面最上部付近で発生した全層雪崩は、2派に分派後、防護擁壁を乗り越え国道に到達し、幅約20m、長さ約30m、高さ最大約5mの規模で堆積した（写真1）。幸い通行車両に影響はなかったが、雪崩発生斜面及び月山ICに隣接した斜面の雪面に新たな亀裂が存在したため、国道112号月山道路及び山形自動車道は全面通行止めとなり、内陸と庄内地方を結ぶ大動脈が分断され、新庄方面を迂回することとなった。このため、国土交通省山形河川国道事務所は①防護擁壁背面の堆雪ポケットの除雪、②新たな雪崩が防護擁壁を超えた場合に備え、国道山側に高さ3mの雪堤の設置、③斜面頂部の危険性を予測するために亀裂の広がりを見測するセンサー設置を行った。
