## 平成 21 年 7 月山口災害における剣川の流木流出実態について

(財)砂防・地すべり技術センター ○嶋 大尚、近藤 浩一、小川 浩一  
株式会社パスコ 横田浩、野田敦夫、鈴木清敬

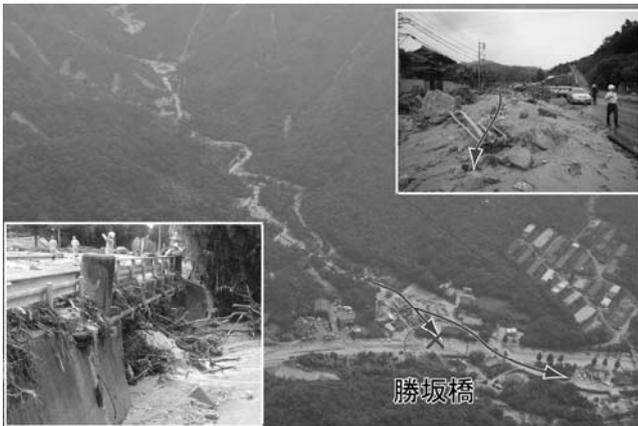
写真 1 剣川流域（国道 262 号より上流）

本研究で対象としている国道 262 号より上流の剣川の流域面積は 1.84km<sup>2</sup>、流路延長 2.8km、本川河床勾配 2~6° である。剣川流域内には、本来アカマツ林が立地していたものと推定されるが、現在ではマツクイムシ被害や山火事等の影響によりアカマツ林は一部を除いて故損木が残存している程度であり、斜面にはウラジロ・コシダ等の植生や広葉樹が進入している。

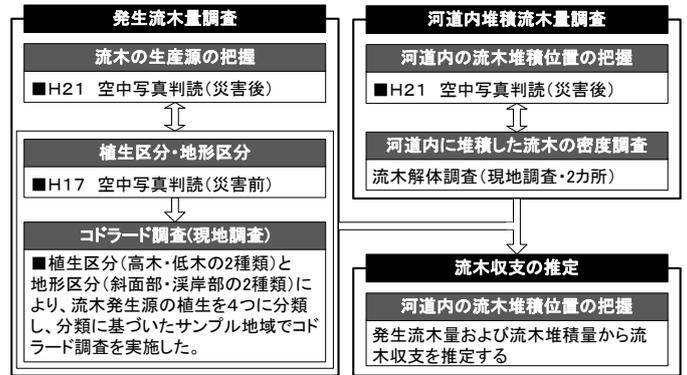
図 1 流木収支の調査・検討方針

剣川（剣川堰堤上流域）で発生した流木の流下・堆積状況の調査・検討方針を図 1 に示す。

流木収支を推定するために、「発生流木量」と「渓床内堆積流木量」の調査を実施した。

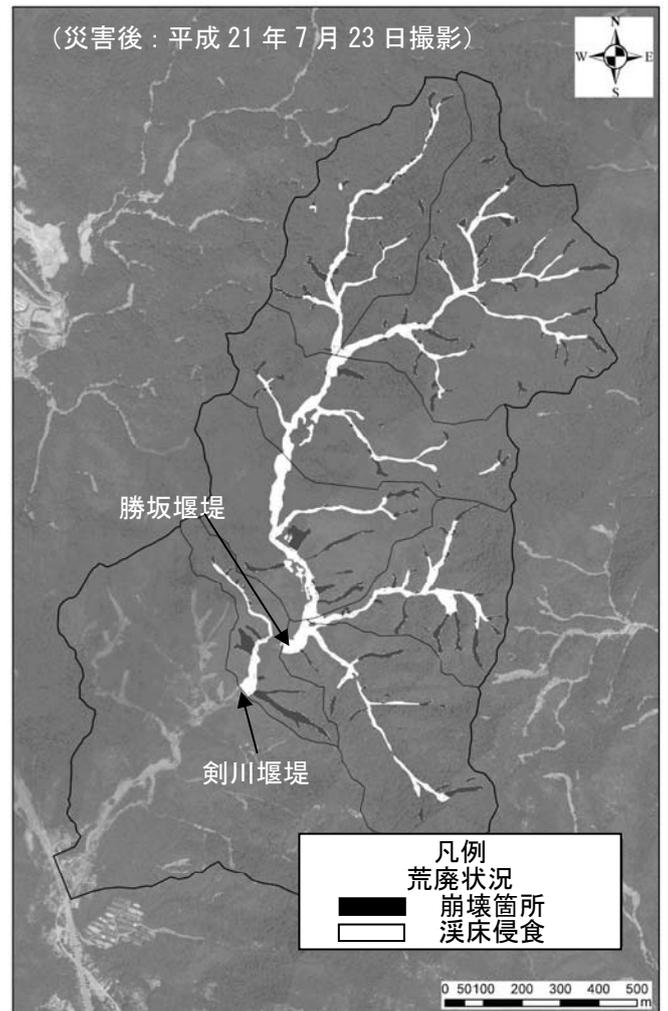
図 2 崩壊地・侵食箇所判読図

流木発生箇所を把握するために、災害前後の空中写真を用いて、斜面崩壊箇所および溪岸侵食箇所の判読を行った。図 2 および表 1 に判読結果を示す。

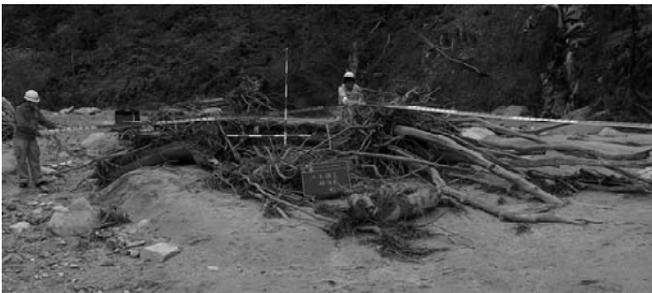
写真 2 流木の見かけの体積の計測

空中写真判読により、溪流内に堆積している「流木の位置」を調査し、現地調査により「堆積した流木の見かけの体積」を計測した。さらに、流木の見かけの体積を実体積に換算するために、サンプルとして 2 地点で、「溪流内に堆積している流木の見かけの体積」と「流木の実体積」を計測し、堆積した流木の空隙率を算出した。それら 2 箇所計測した流木の空隙率をもとに、溪流内に堆積している流木の実体積を算出した。流域全体の流木の堆積位置を図 3 に示す。

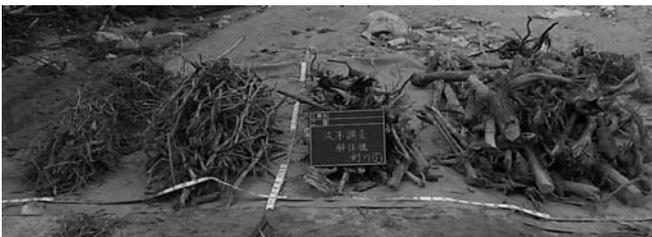
写真 3 流木の実体積の計測

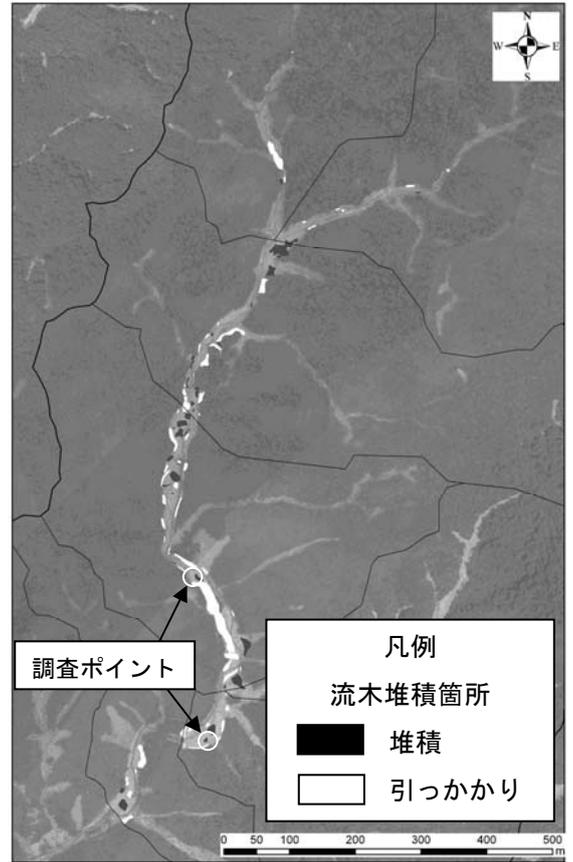
図 3 流木の堆積箇所

剣川流域の本川の溪床勾配は 2~6°、支川の溪床勾配はほぼ 10° 以上である。空中写真判読と現地調査の結果、勾配の急な支溪には流木の堆積がほとんど見られず、勾配の緩い本川溪流内に多くの流木が堆積していることが分かった。

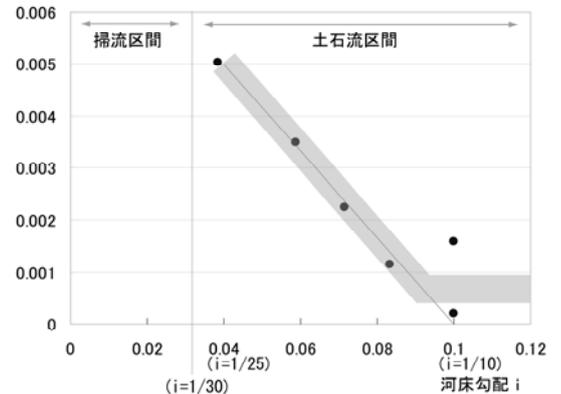
図 4 河床勾配と流木調節率の関係

しかし、今回は溪床勾配と溪流区間長に着目して流木の単位区間長当たりの河道調節率を整理した。単位区間長当たりの流木の河道調節率＝

{溪流区間に堆積した実流木量 / (生産流木量 + 上流から流下してくる流木量)} / 溪流区間長

今回の調査結果から限定的な条件の下ではあるが、溪床勾配が 1/10 以上であれば「単位河道長当たりの流木調節率」はほとんど期待できず、河床勾配が緩くなれば図 4 に示すように「単位河道長当たりの流木調節率」が大きくなるという事がわかった。
