## 航空レーザ測量データによる開口クラックの抽出と現地斜面の実態 ～岩手・宮城内陸地震で発生した深層崩壊地背後斜面の例～

国土交通省 岩手河川国道事務所 鈴木啓介 櫻田勉 佐藤徹志  
国際航業株式会社 中筋章人 梅本和裕 稲葉千秋 西村智博  
江本聡志 中原毅 ○江川佳苗

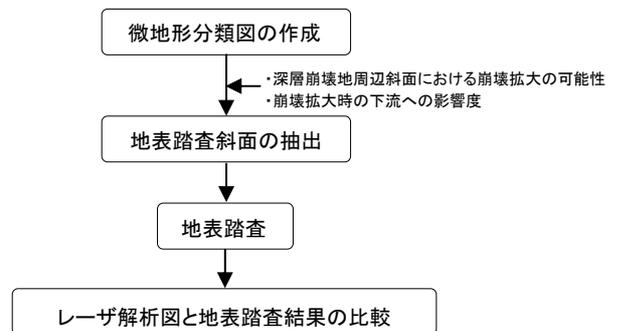
図 2. 検討作業の流れ

レーザ解析図(標高段彩傾斜量図やレーザ陰影図)および空中写真判読から、深層崩壊が発生した斜面周辺で開口クラックや段差地形などを丹念に抽出した「詳細微地形分類図(予察図)」を作成した。また、これらの資料より、深層崩壊地周辺斜面における崩壊拡大の可能性、崩壊拡大時の下流への影響度、を勘案して地表踏査対象斜面を抽出したのち、地表踏査を実施した。

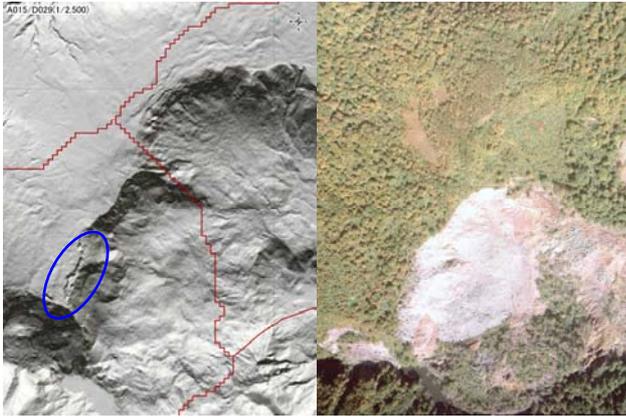
図 3.産女川大規模崩壊のレーザ陰影図(左)と空中写真(右)

レーザ陰影図より産女川大崩壊背後の緩斜面に、段差のついた開口クラックと思われる地形が認められた(図 3)。また空中写真判読によれば、それは滑落崖に引きずられて少し下がっており、いつ崩壊が拡大しても不思議ではないと想定された。

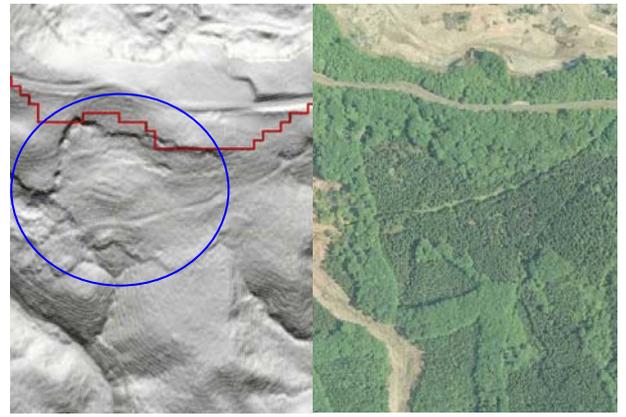
図 5.ヒアシクラ沢左岸のレーザ陰影図(左)と空中写真(右)

ヒアシクラ沢左岸においてレーザ陰影図で表現された明瞭な段差地形は、空中写真では植生におおわれて判読不能であった(図5)。

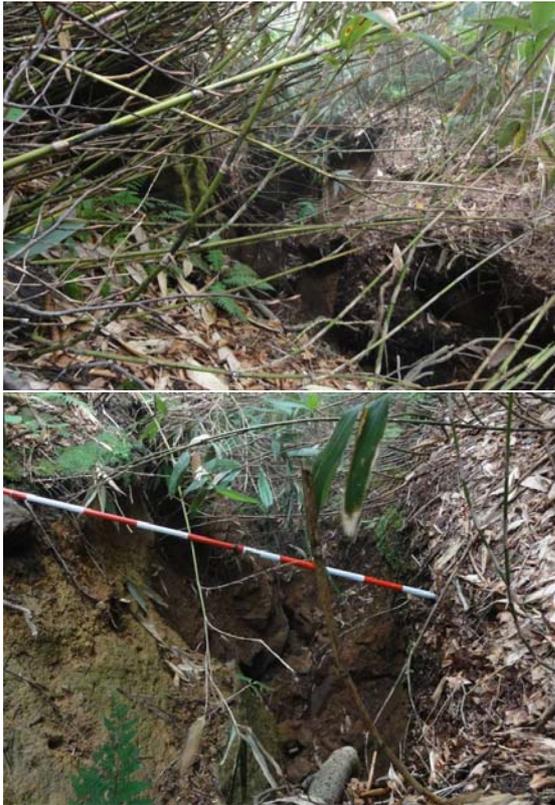
図 4.産女川大規模崩壊背後の開口クラック

地表踏査の結果、上記で抽出されたものは、開口幅 1.5m～3m、落差 1～2m、最大深さ 10m 以上の非常に大きな段差・開口クラック(図 4)が幾重にも形成された開口クラック帯であることが確認された。産女川大崩壊の背後には、他にも明瞭な開口クラックがあり、一部で伸縮計による観測が実施されている。

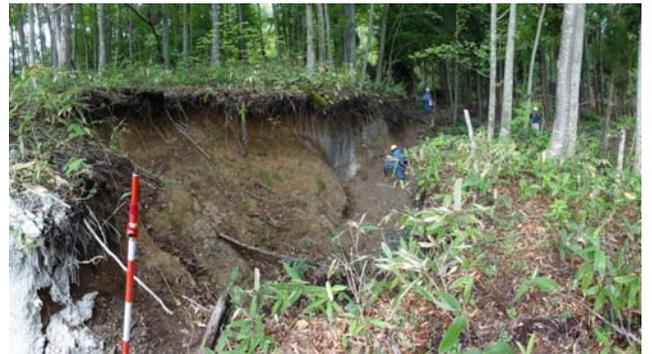
図 6.ヒアシクラ沢左岸の地すべり頭部滑落崖

レーザで表現された段差地形は、現地において地すべり頭部のほぼ連続した高さ3~5mの新鮮な滑落崖(図6)や地すべり舌端部の段差地形と確認された。また、地すべり土塊内部では、レーザ陰影図でも表現されなかった開口クラックや段差が多数認められた(図7)。
