## 1 はじめに

昭和12年(1937)年11月、群馬県吾妻郡嬭恋村の小串鉱山の背後斜面に山崩れが発生し、鉱山施設などを埋没し、死者245人の被害を与えた<sup>1)</sup>。群馬県では、記録の明確な明治以降の土砂災害として、昭和22年のカスリン台風(死者592名)などがあるが、1つの土砂移動現象による人的被害としては、小串鉱山の崩壊が群馬県最大の土砂災害と見られる。ここでは、資料調査、現地調査、空中写真判読により整理した土砂災害の概況を報告する。

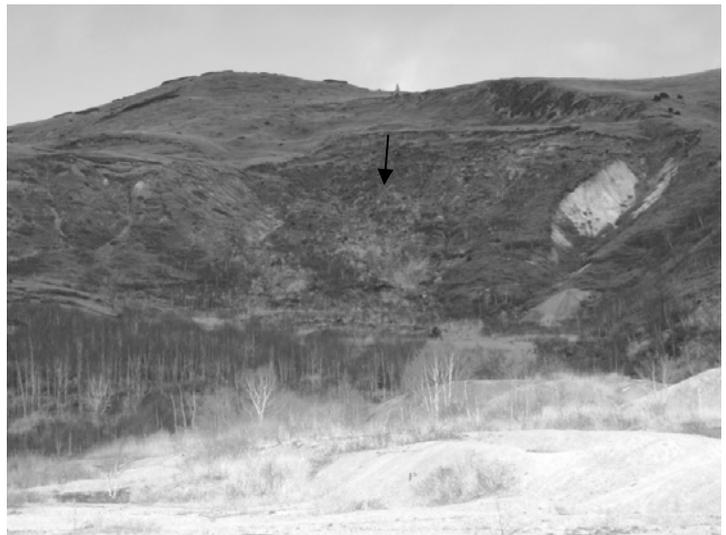
写真-1 昭和12年に崩壊した斜面

昭和12年11月11日午後3時30分ごろ、小串鉱山の背後斜面が崩壊し(写真-1参照)、鉱山施設・社宅・小学校分教場を埋没したほか、被災した社宅から出火し精錬した硫黄にも引火して火災が発生した。このため、死者245人、負傷者32人、倒壊埋没家屋62戸、焼失家屋38戸の被害を出した<sup>1)</sup>。なお、死亡者名簿<sup>2)</sup>によると、死者の年齢構成は表-1にしめすとおりであり、居住区域が被災したために18歳以下の死者が86名(36%)に達する。

当時の目撃者談<sup>3)</sup>によると、「中腹の貯水池下にドンドンという音とともに2間四方位の砂煙があがり、それが2,3秒のうちに5,6箇所ばかりの大穴をあけたと思った瞬間ダアッという恐ろしい唸りと一緒に最初の砂煙のところから10間も上の方から崩れ落ちた」とされる(昭和12年11月15日付東京日日新聞)。また、最初の崩土は木造2階建の事務所で止まったが、30秒位おいて来襲した2度目の崩土が事務所等を破壊した(昭和12年11月14日付読売新聞)。崩壊斜面下にあった坑道には変状がなかったが、坑口付近で難を逃れた作業員が嬭恋村役場まで素足でたどりつき災害を通報した(昭和12年11月12日付読売新聞、11月13日付上毛新聞)。小学校関係では、先生(1名圧死、1名燃死)、生徒120名のうち半数が犠牲となった(昭和12年11月14日付東京日日新聞)。

土砂移動の規模については、①長さ1km、幅30m<sup>1)2)</sup>、②長さ1km、幅500m<sup>2)</sup>など、記録によりまちまちであるが、当時の写真<sup>5)6)</sup>ほかと現地の状況・空中写真を対比した結果、③長さ150m、幅150mが崩落し崩土は620m流下したもの<sup>4)</sup>とみられる。なお、その後の鉱山の拡張により、被災箇所及び崩土の流下箇所は、鉱さいによる盛土が増えるなど地形が大きく改変されている。

災害地のある万座川流域は、第四紀に噴出した火山地帯（飯盛火山、四阿火山、草津白根火山）であるが、万座川本流及び支流の不動川沿いには第3紀に形成された安山岩類が露出しており、熱水や噴気による変質帯が見られる。この第3紀安山岩類の分布地には、地すべり地形、崩壊跡地が数多くみられており、平成13年9月には、台風15号の豪雨により万座川上流において地すべりが発生し崩土は1km下まで流下した。災害地周辺も、この第3紀安山岩類の分布地にあたり、古い崩壊地形内が崩落したと見られる。また、国有林の記録によると、昭和56年8月の台風15号の豪雨により再び崩壊が発生している。

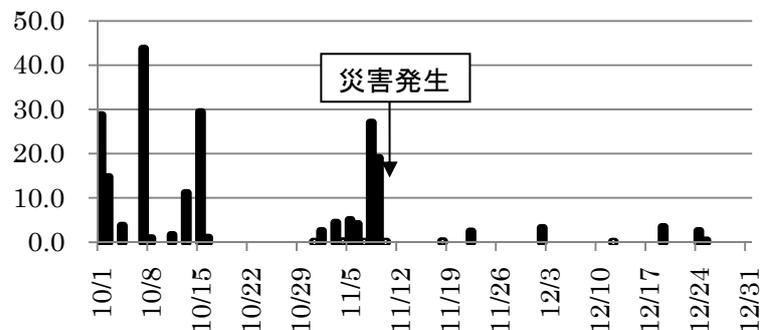
図-2 前橋測候所の降水量 (mm) 昭和12年10～12月

崩壊の原因については、崩壊前の降雨が指摘されている<sup>3)</sup>。前橋測候所の記録<sup>4)</sup>をみると、11月上旬にまとまった降水が記録されている(図-2参照)。また、9日夜から谷川連峰は吹雪との新聞記事<sup>3)</sup>が

あることから、冬型の気圧配置となっていたと見られ現地でも降雪があったと考えられる。
