地上型レーザスキャナによる地すべり変動機構把握の試み

武士俊也^{*1}・石田孝司^{*1}・○野田敦夫^{*2}・下村博之^{*2}・小松崎弘道^{*2}・樋口佳意^{*3}
石坂周平^{*3}・村崎充弘^{*4}・西山昭一^{*4}・児玉 浩^{*5}・稲垣 裕^{*5}

※1(独)土木研究所 ※2(株)パスコ ※3 坂田電機(株) ※4 応用地質(株) ※5 日本工営(株)

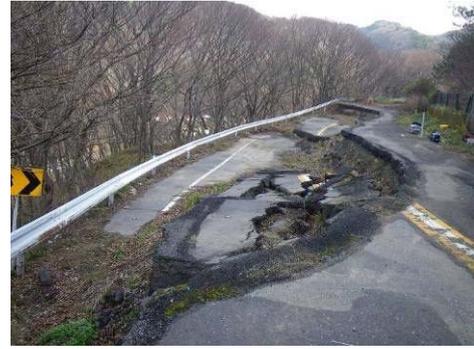
写真-1 A地区の状況

道路沿いの斜面において地すべり変動が発生しており、道路が陥没している地区。道路上方にスキャナを設置し、路面の計測を行った（計測距離：約10~40m）。

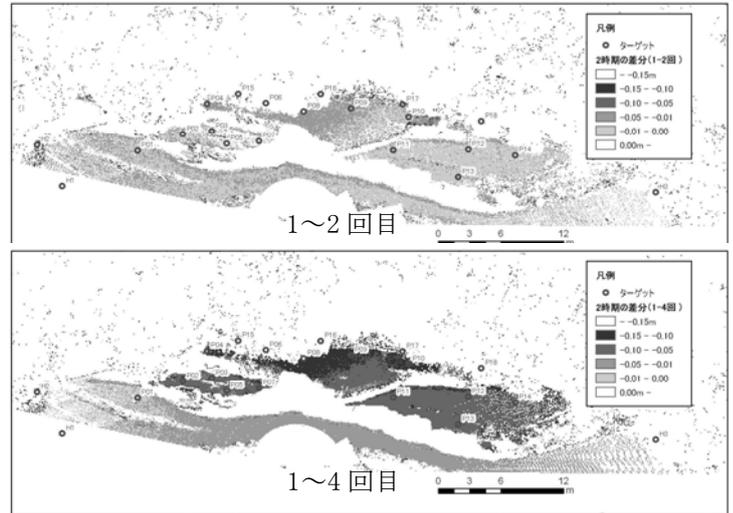
図-2 スキャナ計測によるz方向の変位 (A地区)

T. S. 計測結果より、計測期間中の検証点の変化量は、上下方向 (z 方向) に約 6~10cm 沈下し、水平方向 (y 方向) に約 2~8cm 移動する傾向が確認された。

一方、スキャナ計測による差分解析結果からは、上下方向 (図-2)、水平方向ともに T. S. と同じ程度の変化量が推定され、小ブロックごとの変化量の差も明瞭に把握することができた。

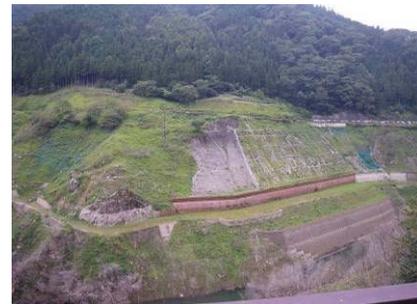
写真-2 B地区の状況

ダム貯水池に面する斜面である。貯水池の対岸にスキャナを設置し、対象斜面を計測した（計測距離：約100~200m）。

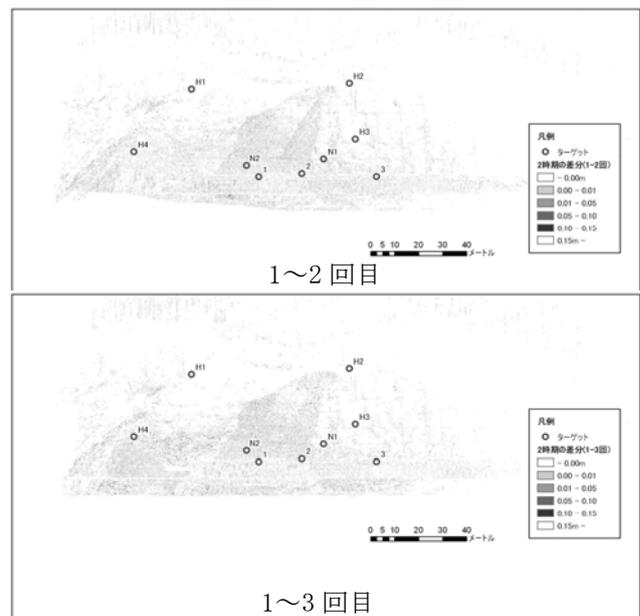
図-3 スキャナ計測による正面の変位 (B地区)

T. S. 計測結果より、計測期間中の検証点の変化量は、すべての方向において 1cm 未満の移動であり、ほとんど変化がないと推定された。

一方、スキャナ計測による差分解析結果においても A 地区で確認されたような変化は確認されず、T. S. 計測結果と概ね一致する傾向となった (図-3)。

なお、植生で覆われた斜面部では、一見斜面がせり出しているような解析結果が得られており、スキャナ計測による変化量解析に植生が影響を及ぼしている状況も見られた。
