## 噴火直後の記録写真と文字記録による焼岳昭和 37 年噴火後土砂移動現象の推移復元

財団法人 砂防・地すべり技術センター ○鈴木雄介、松井宗広、池田 一、瀬戸秀治  
国土交通省 北陸地方整備局 松本砂防事務所 古山 利也

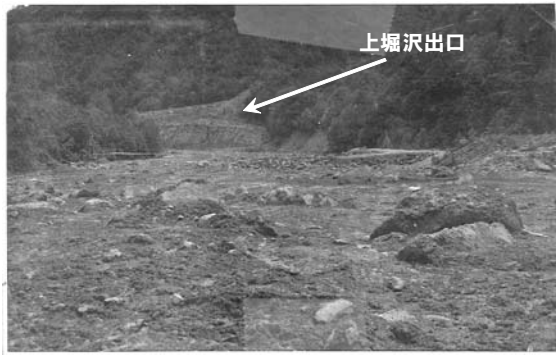
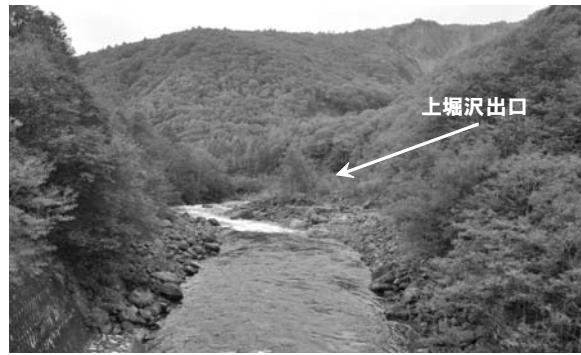
1962年7月13日撮影

図-3 上堀沢、支川合流部付近の状況（左：噴火直後 右：現在）

上堀沢と梓川の合流地点の状況。昭和37年の土石流で埋没した梓川の河床（左）と現在の状況。上流から下流側を撮影。

噴火後、4 溪流のうち最も土石流の発生頻度が高くなった。6 月 22 日・7 月 1 日・7 月 12 日等に土石流が発生しているが、特に 7 月 12 日の土石流は連続雨量 27.2mm の小降雨后、12 時 40 分頃に発生し、梓川をせき止め県道の路肩まで達した。さらに同日 15 時 12 分頃発生した土石流は、道路を埋没し大正池に流入、東京電力の取水ゲートを埋没した。土石流は「勢いよく流れて来たのではなく、ドロドロと後ろから押されるように流れ出して」きた。源頭部が噴火割れ目に近いこと、噴火の影響により両岸の崩壊が激しく、溪流内に多量の不安定土砂が残された。
