砂防ソイルセメント（INSEM）の発現強度について

財団法人 砂防・地すべり技術センター ○川村崇成, 松井宗廣, 嶋丈示
 鶴島土地改良区 小澤岩雄
 日宝工業株式会社 島田世玄

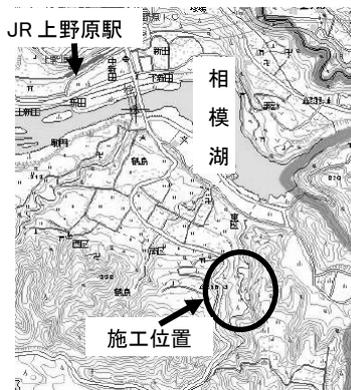
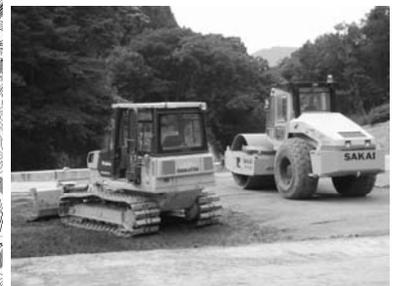
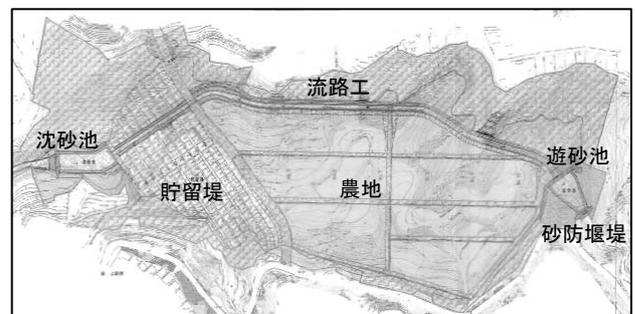
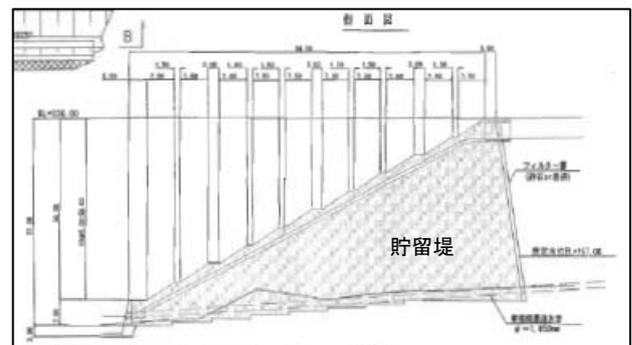
貯留堤の INSEM 施工は、一般的な砂防堰堤の INSEM 施工¹⁾と同様に、①土砂採取・選定、②配合試験、③攪拌混合、④敷均し、⑤締固め、⑥養生の順に行われている。写真 1 に敷均しと締固めの様子を示す。主要な工程における使用機材を表 1 に示す。土砂とセメント粉末の攪拌混合については、当初は固化材混合機を用いて行われたが、搬入土砂が不足したことによる 1 日当たりの INSEM 施工量減少により、バックホウによる攪拌混合方法に切り替えられた。

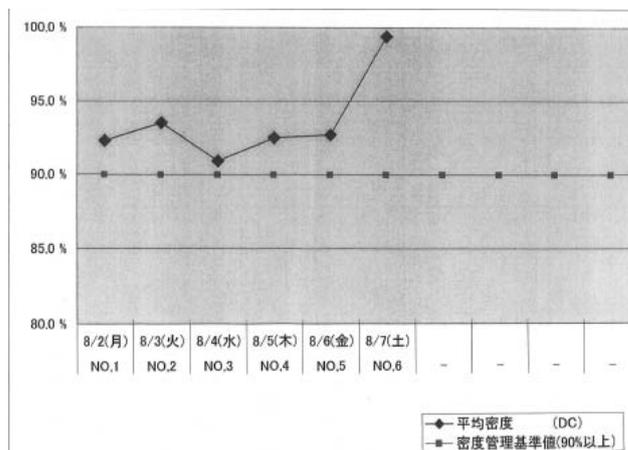
図4 8/2～8/7の平均INSEM密度

また、発現強度不足の原因として締固めが不十分であった可能性も考えられたが、図4に対象部位の密度測定結果を示すように、INSEMの密度は管理基準値以上を満たしており、締固めは十分に行われていたと考えられる。従って、強度不足の原因は上記①、②の可能性が高いと考えられる。
