## 新型振動検知式土石流センサーの開発および実用化に向けた検討

○柳町年輝、能和幸範（株式会社拓和）

武澤永純、山越隆雄、石塚忠範（土木研究所）

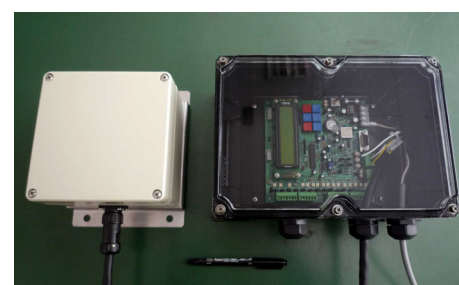
図－1 新型振動センサー  
（左：センサー、右：変換器）

- ①小型・軽量なため、容易に持ち運び迅速に設置・観測が可能
- ②省電力設計で商用電源がない場所においても太陽電池・バッテリー等で動作が可能
- ③センサー部を土石流検知に必要な精度に限定し、それに適した静電容量型 MEMS 振動センサーを選定・使用し、機器の価格の低廉化を実現した
- ④振動の強さおよび振動の継続時間の 2 種類の検知基準により判定し、検知精度の向上を行った
- ⑤土石流の検知レベルは、5 段階まで任意に設置が可能とし、かつ継続時間の設定も任意に設定が可能とした。これらの検知信号により概略の土石流規模の推定を可能とした
- ⑥国土交通省で使用されているデータ伝送装置であるテレメータ伝送装置に直接接続可能とした

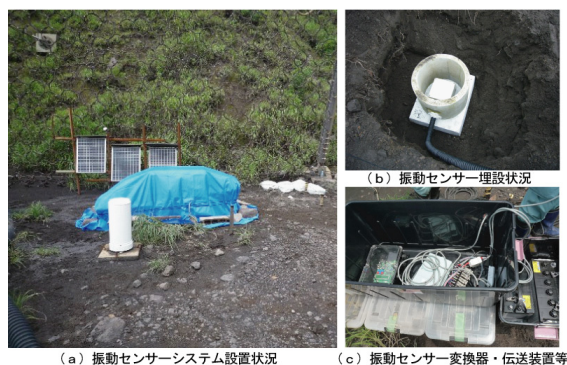
図－2 新型振動センサー設置状況

開発した新型振動センサーの実用化検討を行うため、実際の土石流発生の可能性が高いと考えられる国土交通省大隈河川国道事務所管内桜島野尻川 8 号砂防堰堤右岸巻き止め護岸上に設置し現地観測を行った。また比較検討の為、以前から土石流振動の観測・データ解析を行っている従来型の振動センサー・地震計の設置場所にシステム増設・併設を行った。設置状況を図－2、システム構成を図－3 に示す。
