## デジタルリモートセンシング技術を用いた斜面変動の定量的把握手法について

国土交通省東北地方整備局福島河川国道事務所 佐藤 要・手代木裕司・須田洋平

国際航業㈱ ○稲葉千秋・岩崎智治・小野尚哉・武智国加・西村智博・手束宗弘・戸上 愛

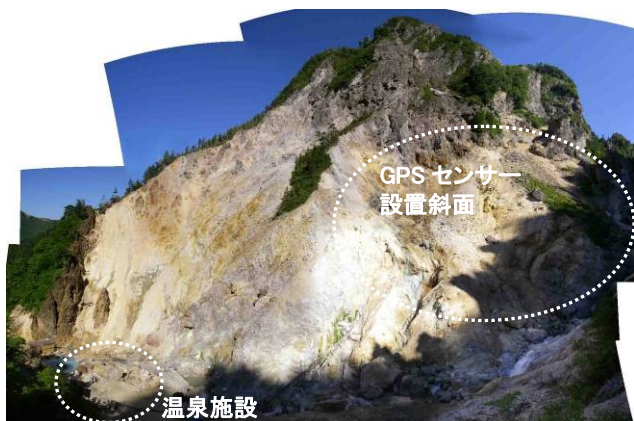
図-1 温泉施設対岸の高さ300mに達する裸地斜面

図-1の斜面の中で、崖錐が厚く堆積する3地点及び岩盤崩落の可能性がある1地点の計4地点にGPS センサーを設置し（図-2）、設置地盤の動きを自動計測システムにより24時間体制で監視した<sup>1)</sup>。

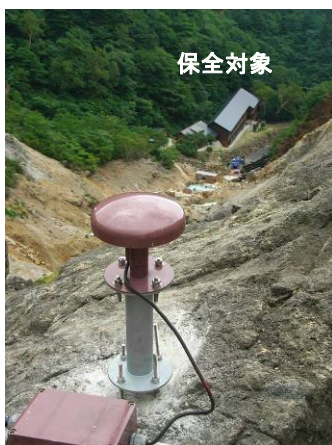
図-2 GPS センサー設置状況

4点のGPSセンサーは、ケーブルで数珠繋ぎに配線して通信集約器に導き、30秒ごとに取得されるデータをNTT Docomo 携帯通信網を介して自社サーバーに送信した。解析サー
