## 火山噴火災害における広域支援の事例について

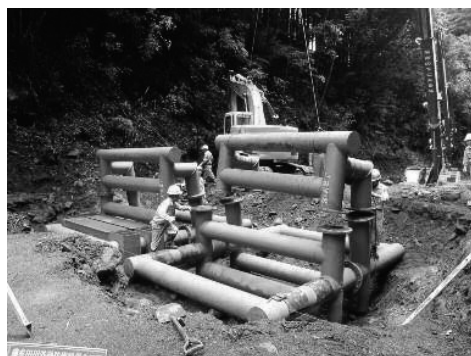
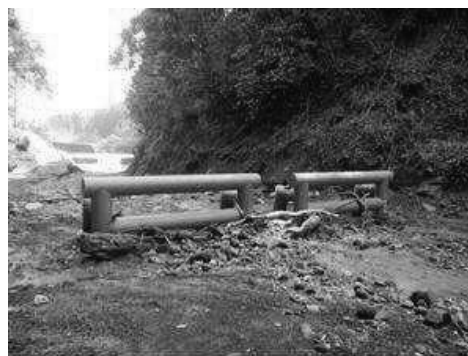
次に心配されたのが土石流に伴う流木である。このため、緊急対応として、雲仙復興事務所の水無川で使用されていた鋼製牛杵を、新燃岳に仮設的に転用することとなった。この鋼製牛杵は、分解が可能で設置・撤去についても短期間での作業が可能と言った特徴があり、今回の転用においても2基で3日間と言う短期間での対応が可能であった。なお、移設に伴って注意すべきところは、組み立て時のハイテンボルトが新品となるが、今回の転用にあたっては技術的支援と併せて、神戸製鋼所の協力により実現できたことである。
