広島庄原地区の流木調査と立木調査に関する一考察

砂防鋼構造物研究会  
防衛大学校  
京都大学大学院

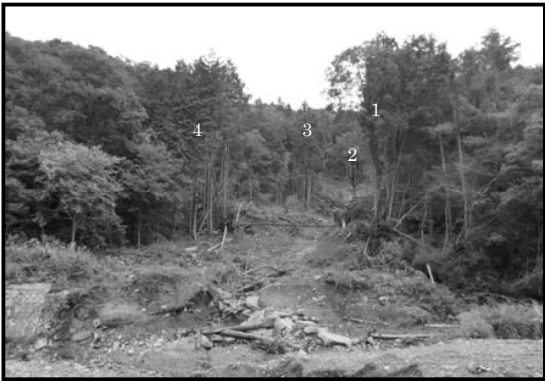
写真-1 立木調査状況（図-1⑥）

平成 23 年 9 月 30 日に篠堂川流域の源頭部（図-1 ⑧）を対象に、樹高と胸高直径のサンプリング調査（10m×10m）を実施した。また、中流域～下流域においては、篠堂川左岸斜面崩壊箇所（図-1 ②～⑦）を対象に、写真-1 に示すような今後、流倒木化しそうな立木を選定し、樹高を主に測定した。ここで、写真中の数字は選定した立木を示す。なお、樹高の測定には、レーザー距離計を用い、表-2 に立木調査結果を示す。これより、樹高の最大値は 32m、平均値は約 18m であり、直径の平均値は約 0.2m であった。

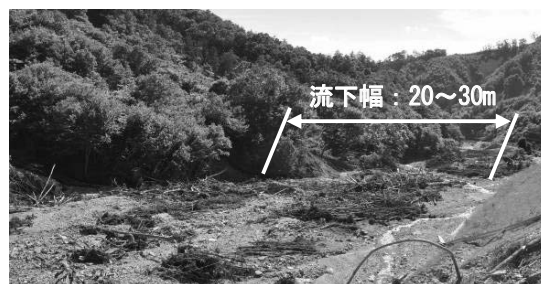
写真-2 災害当時の河川状況

写真-2に災害当時の河川状況を示す。常時における流下幅は4～5m程度と思われる。なお、調査当時の地形や土砂等の堆積状況、流下痕跡等から判断すると、災害発生時には流域全体に亘って河川の氾濫が発生し、概ね20～30m以上の流下幅を以て土石や流木が流下したものと推察される。ここで、指針<sup>1)</sup>を参考に、流下すると予想される流木の平均長  $L_{wa}$  を試算すると、土石流の最小流下幅(ここでは最小流下幅を参考に  $B_{dm}=5m$  と仮定)および立木調査での平均樹高 ( $h_{wa}=約 18m$ ) の関係:  $h_{wa}>B_{dm}$  から、流木の平均長は5mとなる。これは、流木調査結果の平均(約6m)と比べ、やや小さな値となるが、概ね常時流下幅と平均流木長は同等の値を示すことがわかる。次に、流木捕捉工を設計する際の重要因子である最大流木長  $L_{wm}$  については、災害時の流下幅を参考に土石流の平均流下幅  $B_d$  を約25mと仮定すると、立木調査による最大樹高  $H_{wm}=32m$  との関係:  $H_{wm}<1.3B_d$  から32mと試算される。しかし、今回の流木調査結果における最大流木長は20.3mであり、氾濫時に想定される平均流下幅より小さく、かつ試算した長さに比べて大きく下回る結果となった。これより、一現場での調査結果ではあるが、実際の流木は、立木が徐々に流木となり流下する過程で大半が折損し、その長さは流下幅に影響されることが確認された。
