平成 23 年台風 12 号により奈良県内で発生した土砂災害について

奈良県土木部砂防課 入口和明、大塚俊次※<sup>1</sup>、藤井啓治、松山周平※<sup>2</sup>、○高橋哲人  
国際航業株式会社 島田徹、堀大一郎、竹島彰子、窪田慎一  
※<sup>1</sup>現 奈良県宇陀土木事務所 ※<sup>2</sup>現 奈良県まちづくり推進局地域デザイン推進課

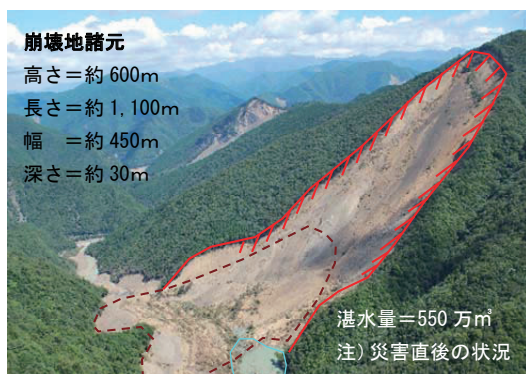
紀伊半島大水害では、斜面が基盤岩から崩壊する「深層崩壊」が多数発生した。奈良県内で発生した大規模深層崩壊16箇所では、崩壊土砂が河川をせき止める「河道閉塞」が発生した。

河道閉塞箇所では、決壊した場合に下流側の集落等に大きな被害が発生する可能性があるため、長期間の警戒・避難が必要となった。

写真-1 河道閉塞箇所(赤谷地区)

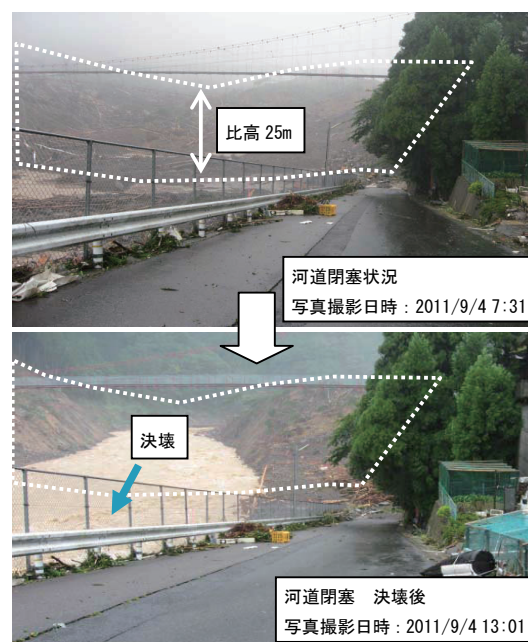
写真-2 河道閉塞・決壊箇所(宇井地区)
