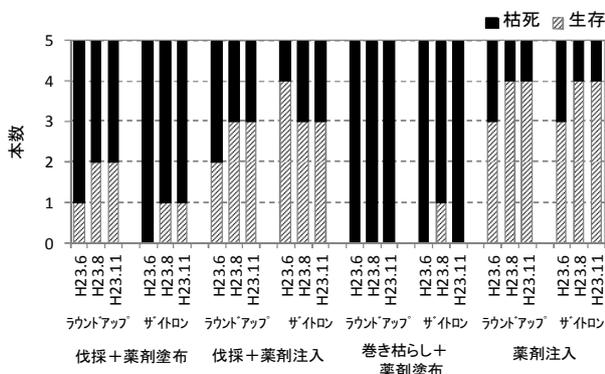
図4 ニセアカシアの薬剤による枯死状況

ニセアカシアの薬剤による枯死状況を図4に示す。

処理後1ヶ月経過した時点(6月)の調査では、ニセアカシアは一旦、全部の葉を落としていたが、一部に小さな萌芽が確認された。また処理後半年経過した時点(11月)では、試験木40本中23本で枯死が確認された。

処理方法は、「巻き枯らし＋薬剤塗布」手法において、全て枯死し、処理効果が高かった。また、薬剤の違いによる差は確認されなかった。

これらのことから、薬剤処理はニセアカシアの萌芽再生の抑制に効果があると考えられた。

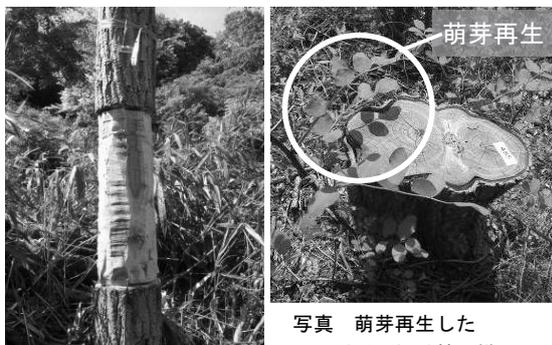
写真「巻き枯らし＋薬剤塗布」
巻き枯らした部位に薬剤を塗布する

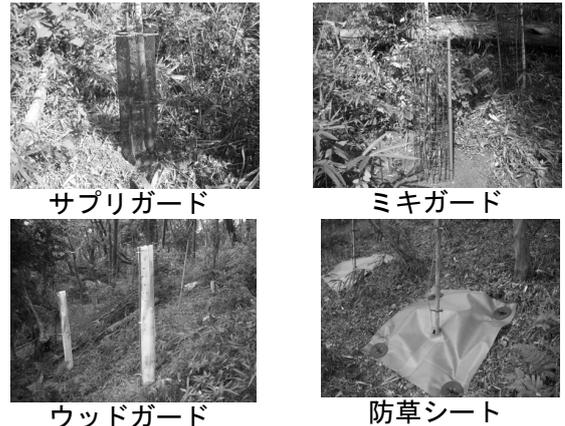
比較試験は、市販されており入手可能な資材を採用し、サブリガード、ミキガード、ウッドガード、防草シートの4タイプで実施した。

写真 ガード類等設置状況

その結果、どのガード類においても誤伐は発生しておらず、資材設置による誤伐防止効果が確認された。また、今回の調査結果では、資材間の効果の差は確認されなかった。
