## 足尾松木沢の緑化再生 ～生態系からのアプローチ～

株式会社数理設計研究所 玉置晴朗・矢澤正人・時田賢一・高橋広和・○出村哲朗  
群馬大学大学院 正会員 松本健作・原澤剛史

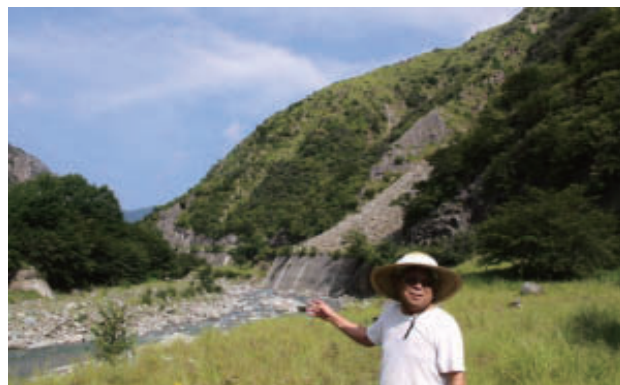
写真-1 足尾松木沢の状況  
(2011/08/15)

足尾松木沢流域では荒廃山地の植樹事業が長年実施され、事業前の惨状から想起すれば目覚ましい緑化に成功しているといえる。しかし一方で、現行の緑化事業の限界も浮き彫りにした状況と捉えることもできる。写真-1～写真-3に、2011年8月における足尾松木沢の概況を示す。写真-2に見られるように、緑化の効果が目覚ましいエリアがある一方で、写真-3に示すような基岩が露出し、緑化進行の端緒にも至れていないエリアも散見される。これらの荒廃エリアは、現行緑化事業の延長上において緑化が進展している可能性は少ないと考えられるため、新たな緑化手法の確立が求められている。

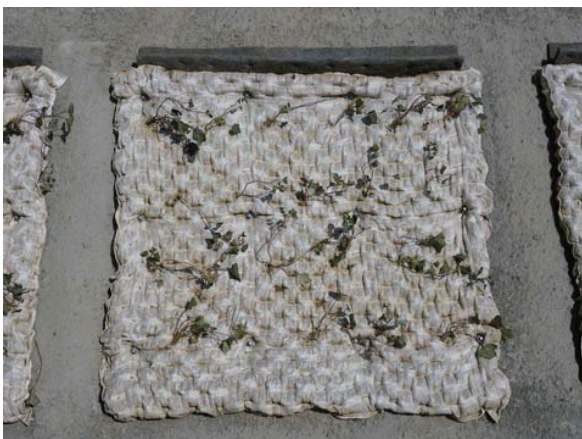
写真 - 6 植生マット(繊維工業試験場開発)

荒廃山腹にササを植樹するにはその着床・成長を補助する仕組みが必要となる場合があると思われるが、現在、群馬県繊維工業試験場において開発された植生マットを用いた取り組みを進めている。

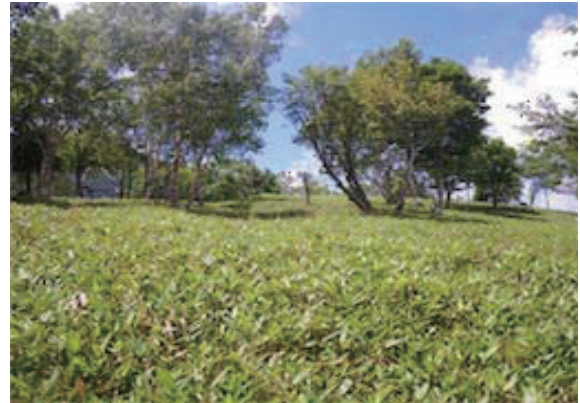
写真 - 4 国境平のミヤコザサの繁茂状況

写真 - 4～写真 - 6 に、松木沢分水嶺付近における植生の繁茂状況について示す。松木沢上流奥の国境平周辺では、写真 - 4 のようにミヤコザサの繁茂が見られ荒廃前の既存植生の様子がわかる。ササは土壌形成を促すのみでなく、その根系によって表土崩壊を抑制する。このため「自然の蛇籠」とも評され、荒廃山地の先駆植物としては適していると考えられる。分水嶺付近の写真である写真 - 5 および写真 - 6 を見ると、松木沢側の反対側ではやはりササの繁茂がみられ、荒廃条件における当該地域の極相が、このミヤコザサであると考えられることが判った。また荒廃の一要因である足尾銅山の煙害の影響の到達範囲であることも理解できた。

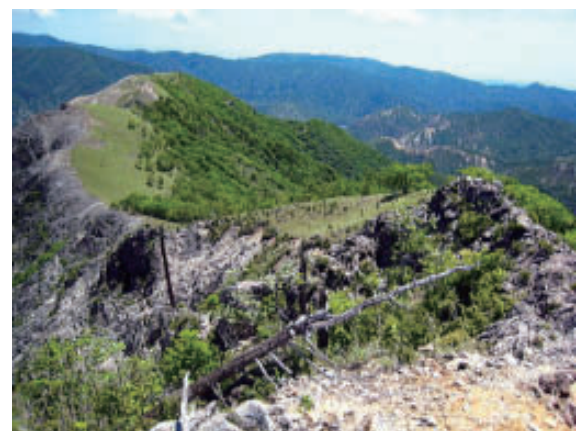
写真 - 5 松木沢の分水嶺の状況(左側が松木沢)

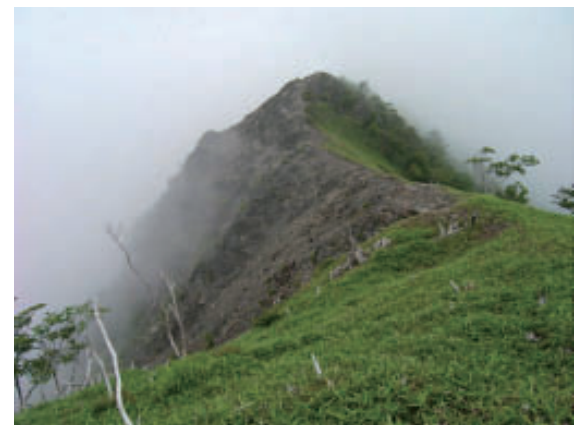
写真 - 6 松木沢分水嶺の状況(左側が松木沢)
