## 目撃情報による土石流の流下氾濫状況の考察

筑波大学大学院生命環境科学研究科 ○田中義成、西本晴男  
NPO法人 山口県防災・砂防ボランティア協会 判野昌昌

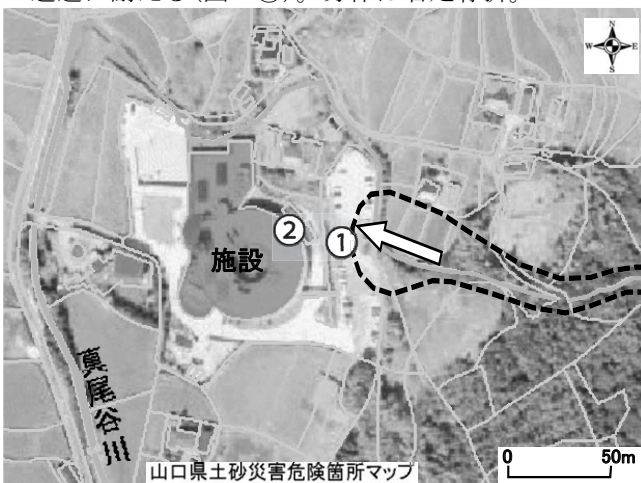
図-4 上田南川の土石流目撃状況

- ・防府市真尾南郷地区：上田南川
- ・隣の人と大声で話さないと聞こえない程の非常に強い雨が降っていた。山側で何か変な音がしたので振り返ると山側の木が倒れるのが見え、濁った大量の泥水が出始めたため軽トラックの荷台に乗り込む(図-4①)。しかし、すぐに軽トラックが横転しそうになったため自ら泥水の中に飛び込み、頭の上まで土石流に飲み込まれながら10～15m程流され、施設の柱にぶつかり、その場で土石流の通過に耐える(図-4②)。身体は右足骨折。

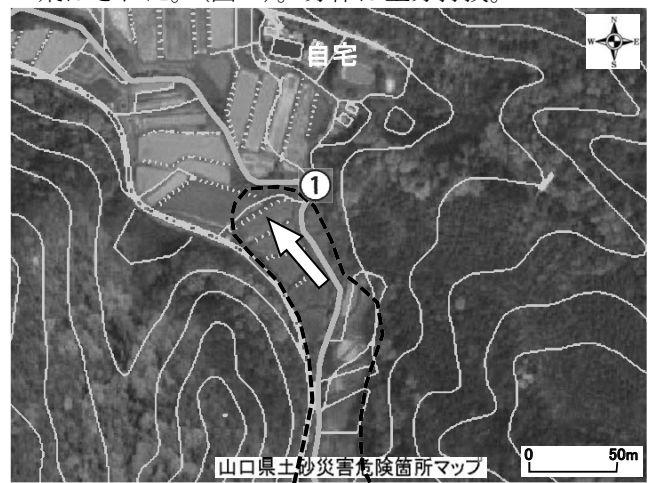
図-5 稔畑上川の土石流目撃状況

- ・山口市稔畑地区：稔畑上川
- ・谷の方向でゴロゴロと雷みたいな音がしたので様子を見に行った。川の水が濁った茶色だったが、真っ赤に変化した後、すごい音(落雷を近くで聞いたような感じ)とともに谷の出口から木が立ったままのまるで小山のような土石流が迫ってきた。高さは推定10m以上(見た目で周囲の山と変わらない高さ)。すぐに数mを走って振り返ると既に背後に土石流が来ており、直後に山の斜面まで跳ね飛ばされた。(図-5)。身体は全身打撲。
