高分解能 SAR 衛星画像を用いた台風 12 号災害での河道閉塞箇所の推定

国土技術政策総合研究所砂防研究室 ○林真一郎、岡本敦、水野正樹、佐藤匠  
独立行政法人土木研究所火山土石流チーム 山越隆雄、中野陽子  
株式会社パスコ 横田浩、野田敦夫、吉川和男

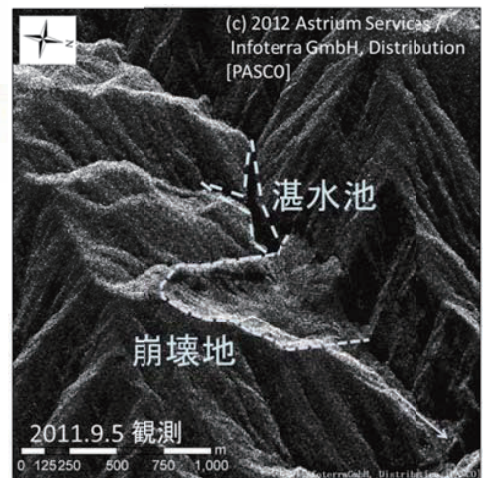
赤谷地区

図-3 各緊急調査対象の河道閉塞箇所の拡大画像

抽出結果の評価としては、確度高の6箇所は全て河道閉塞を抽出しており、特に、緊急調査対象となった赤谷地区、栗平地区の河道閉塞を抽出していた。また、確度低の4箇所についても、2箇所で河道閉塞（坪内）、大規模崩壊を抽出していた（図-2、3）。
