霧島山新燃岳における無人航空機を活用した計測

パシフィックコンサルタンツ(株) ○坂島俊彦、皆川 淳、青柳泰夫、菊地圭介  
(株)情報科学テクノシステム 宇佐美昌樹、福田 正、浅野俊彦  
鹿児島県土木部砂防課（現 国土交通省 中部地方整備局 多治見砂防国道事務所）伊藤仁志  
（現 大隈地域振興局 建設部 河川港湾課）小川和久  
（現 大隈地域振興局 建設部 土木建築課）北菌哲也  
稲 卓郎

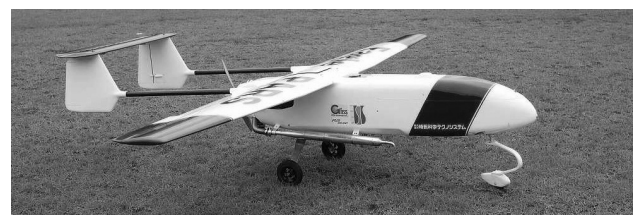
図-1 無人航空機（Eagle-PARS）の全景

無人航空機の全景写真を図-1、主要諸言を表-1 に示す。

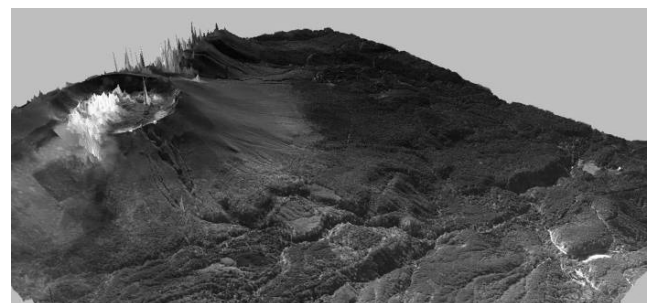
図-5 DSM（左上）・オルソ画像（右上）・鳥瞰図

10 月 12 日に撮影した概ね雲のない鹿児島県側の 490 枚の空中写真（撮影は約 2000 枚）と撮影時の位置情報（GPS データ）を用いて、DSM 及びオルソ画像を作成した。結果を図-5 に示す。DSM 及びオルソ画像の処理は独自の写真測量の手法により地上基準点（GCP）なしで実施。電子基準点を必要としない手法は今回のような立ち入り規制箇所において威力を発揮する。

処理結果は概ね問題ないが、火口からの水蒸気雲の影響により火口周辺においては DSM 及びオルソ画像の精度が低下する箇所が幾つか見られた。
