## 立谷沢川流域濁沢川で生じた深層崩壊の発生機構について

国土交通省東北地方整備局新庄河川事務所 ○花岡正明, 黒沼俊一  
一般財団法人 砂防・地すべり技術センター 綱木亮介, 秋山一弥, 佐藤直行  
奥山ボーリング株式会社 山田孝雄

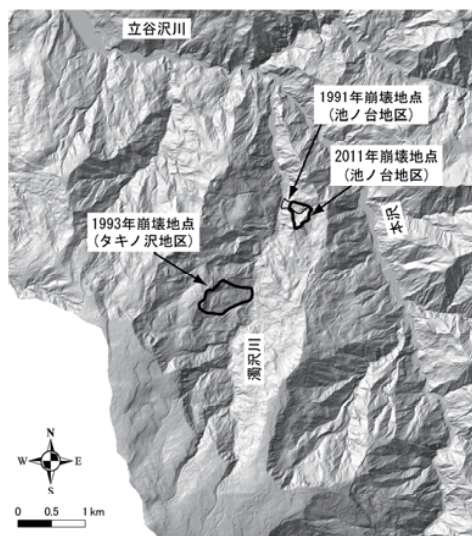
図. 1 位置及び濁沢川周辺の地形

山形県の月山北方斜面を流下する立谷沢川支流濁沢川右岸, 月山山頂より北東約 6.5km に位置する池ノ台地区において, 2011 年 5 月 22 日に深層崩壊が発生した(図. 1)。崩壊の規模は, 最大幅 340m, 長さ 250m, 最大深さ 70m, 移動土塊量 190 万  $\text{m}^3$  と推定される斜面が崩落した(写真. 1)。移動土塊のうち, 約 110 万  $\text{m}^3$  の崩壊土砂が濁沢川へ流入し, 1.5km 下流まで到達した。

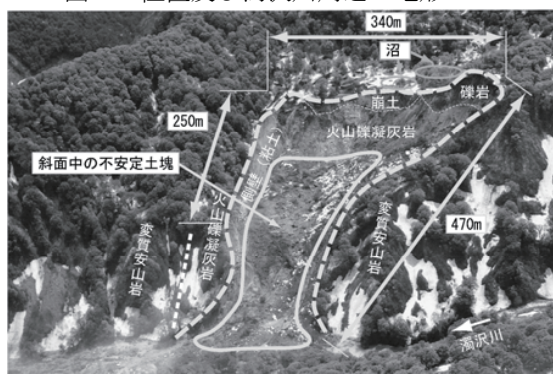
写真. 1 池ノ台地区の崩壊発生状況

月山(標高 1,984m)の山頂付近は溶岩に覆われたなだらかな地形をなすが, 濁沢川周辺は斜面の緩急傾斜の変化が激しく, 多くの崩壊地形が存在する。今回崩壊した池ノ台地区は古い地すべり地形を呈し, 背後地は平坦～約  $10^\circ$  の緩傾斜斜面で, 多数の沼が存在する。周辺の地質は, 新第三系中新統の変質した安山岩, および一部変質により粘土化した火山礫凝灰岩, 火山性礫岩, 凝灰岩などの緑色凝灰岩類よりなる。深層崩壊は安山岩に挟まれた凝灰岩分布域で発生した(写真. 1)。

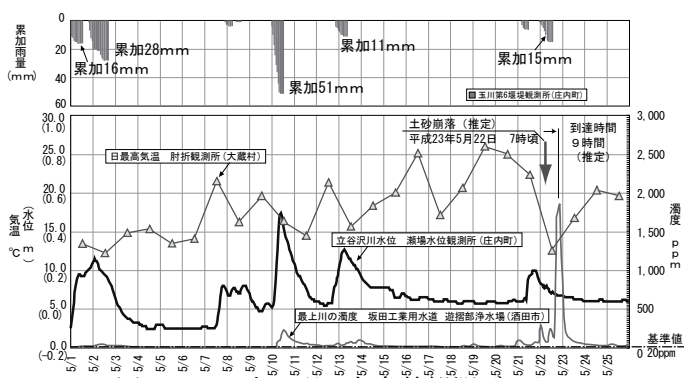
図. 2 2011 年 5 月の気象等観測データ

発生時刻は, 最上川での急激な濁度上昇より, 崩壊地からの到達時間を考慮すると, 5 月 22 日 7 時頃と推定された。その 3 週間前からの気象データでは, 降水は 5 月に入って累加雨量 50mm を越えたのが 1 回である。一方, 積雪は 2010・11 冬期豪雪(最大積雪 4,160mm: 志津観測所)で, 現地には多量の積雪が残っている中で急激な気温上昇が認められた(図. 2)。

誘因は、豪雪に伴う多量の積雪が急激な気温上昇で大量の融雪水を崩壊土塊への供給が考えられる。なお東日本大震災時の最寄り地震観測点(気象庁戸沢観測点)の地震動は 160gal 程度であった。

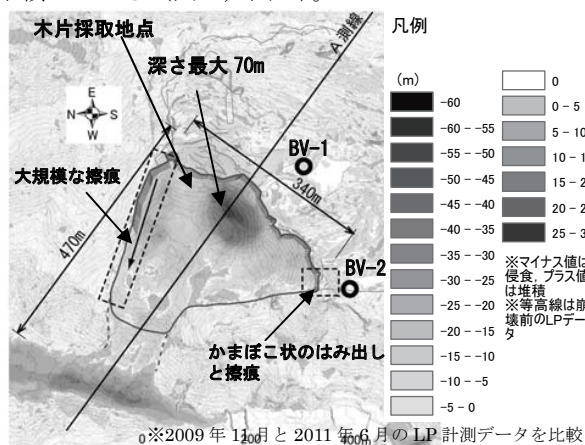
図. 3 LP 計測データによる地盤標高変化

崩壊前後の 2 時期におけるレーザープロファイラー計測結果の比較により, 平坦地に続く急斜面の頂部の中央を中心に深さ 70m に及ぶ土塊が崩壊し, 濁沢川河床部に最大 25m の崩壊土砂が堆積したが, 大規模な土

砂ダムは形成されなかった（図. 3）。

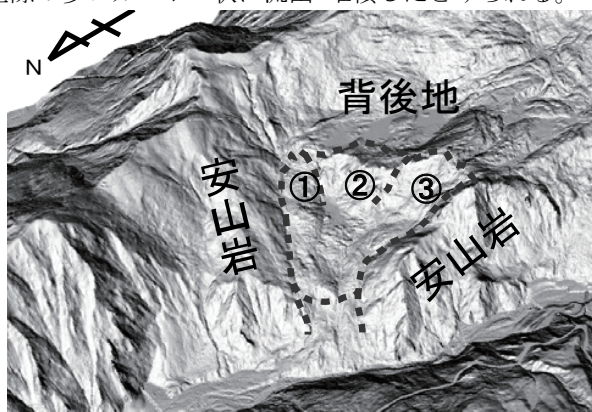
図. 4 崩壊ブロックの区分(崩壊前 LP 陰影図に図示)

滑落崖の地層は南側で上位より礫岩・泥岩の堆積構造、中央部では全体的に火山礫凝灰岩層、北側では泥質火山礫凝灰岩と火山礫凝灰岩の互層より成る。南および北側の両滑落崖側面は、堅固な地山を形成する安山岩と接しており、茶褐色の鏡肌を伴う火山礫凝灰岩粘土が認められた。斜面途中に安山岩質で硬質な火山礫凝灰岩が露頭しており、すべり面はこの付近で表出していると考えられた。ボトルネック状の崩壊斜面は中間部が凹地状呈し、その下部に崩壊土塊が小山状に堆積している（図. 4、図. 5）。

崩壊地及び移動土塊の堆積状況などの現地観察・LP 計測の分析により、まず北側の①ブロックが崩壊し、チョコレート色粘土を含む火山礫凝灰岩が泥濁化して下流に流動したと推察される。次いで過去の崩壊・滑落で残存していた滑落崖中央部の②ブロックが崩壊し、融雪水を多く含有した土砂流となり 5 号堰堤まで流出した。最後に南側の安山岩質の③ブロックが崩壊し、空隙の多いカマボコ状に流出・堆積したとみられる。

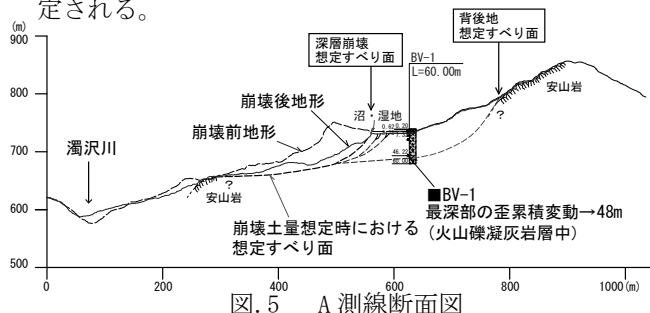
図. 5 A 測線断面図

深層崩壊のすべり面は現地観察・LP 計測縦断面図等から、平坦部の湖沼付近から安山岩露頭部へ抜ける円弧すべりが想定された（図. 5）。さらに BV-1 調査孔の歪

計変動(深度 48m)から背後地の先端にまで連続すると想定される。
