## 1. はじめに

## 2. 2017 年 7 月初旬の九州北部豪雨災害<sup>1)</sup>

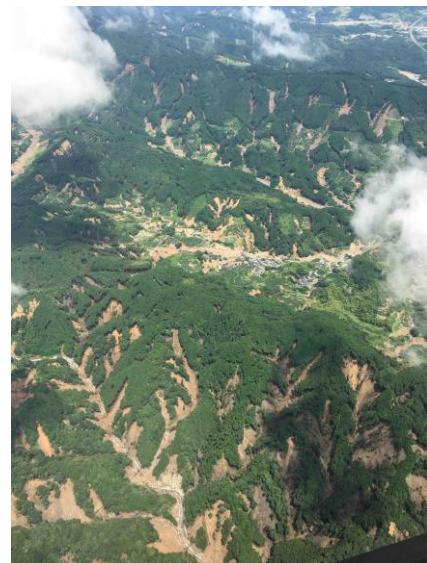
写真 1 九州北部豪雨で発生した無数の表層崩壊  
下から奈良ヶ谷川・その上は北川右支・本流、いずれも朝倉市。(2017 年 7 月 9 日海堀撮影)

このような強い雨が 2~3 時間も続くと、表層崩壊の集中発生が見られることは過去にも幾度か報告されてきた(たとえば、2010 年 7 月の広島県庄原豪雨災害)が、朝倉市周辺においても同様に表層崩壊の集中発生状況が認められた(写真 1)。

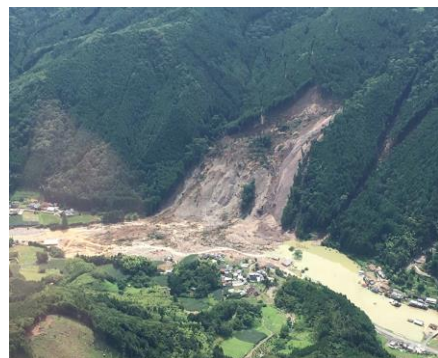
写真 2 九州北部豪雨で発生した規模の大きな崩壊  
大分県日田市小野地区。(2017 年 7 月 9 日海堀撮影)

しかし、九州北部豪雨はただ強雨が降っただけではなく、それが続いて数百 mm 超の大雨になったことから規模の大きな崩壊の発生にもつながった(写真 2)。同様に規模の大きな崩壊は朝倉市東部でも複数起きていることが砂防学会緊急調査団によって確認されている<sup>1)</sup>。ここで、規模の大きな崩壊と書いたが、崩壊深さが樹根の及ぶ深さよりはるかに深いいわゆる深層崩壊に近いものと、隣同士の表層崩壊の周囲が拡大してついには連結し、結果的には非常に幅の広い表層崩壊と見なせるものの双方のタイプがあるように思われる。後者の場合でも、多少は崩壊深さも深くなっていることもある。地質や岩質をはじめ基礎岩盤の風化状況の違いに起因すると思われるが、豪雨の降り方に依存している可能性もある。詳しいことは今後の課題である。

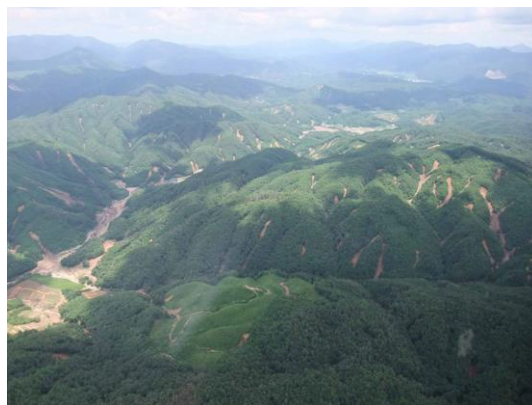
写真3 広島県庄原豪雨で起きた無数の表層崩壊  
災害発生翌々日の 2010 年 7 月 18 日海堀撮影

広島県では 2010 年 7 月 11~14 日に県の全域でかなりの雨が降っており、すでに呉市安浦町や世羅郡世羅町ほか 4 箇所でそれぞれ崩壊や土石流により計 4 人の命が失われていた。その期間、庄原周辺は約 270mm ほどの累加雨量になっていたが、まだ災害には至っていない。しかし、その後 16 日 15 時過ぎ頃から突然、激しい雨が降り始め、18 時過ぎまでの 3 時間足らずの間にその量は 173mm を記録。この雨により、17 時前後以降、無数の表層崩壊が発生し(写真 3)、崩土や土石流・

庄原災害の事例では、(1)3 時間足らずの間に 173mm という強雨であったが、この地域にとってはあまりにもまれな降り方の雨であったこと<sup>2)</sup>、さらに、総雨量が大きなものにはならなかったこと、(2)母岩が流紋岩や安山岩であり、風化はして一部にはひび割れや細粒化が見られるものの硬い岩盤が比較的浅い部分にまで張り出していると、逆に言うと、表面には黒色土壌が覆っているような地域で表層の土壌層が浅かったこと、なども、深い崩壊にならなかった要因であろう。

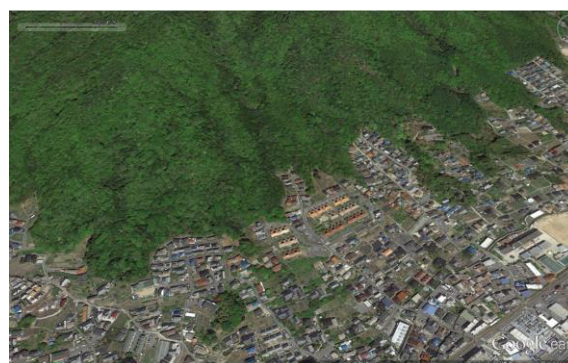
図3 災害前の広島市安佐南区の一地域  
GoogleEarth 2012 年 4 月 26 日画像より

この災害では、広島市からの避難勧告等の発令が、安佐北区で 4 時 15 分以降、安佐南区で 4 時半以降と、土砂災害の発生後になってしまい、これが原因で犠牲者の多い大災害になってしまったとの見方もある。しかし、主原因を避難勧告等の遅れ等に委ねるだけでは今後も災害を真に防止することにはつながらず、受け身的な防災意識しか芽生えない可能性がある。そもそもあまりにも危険度の高いエリアに多くの人家が集中してしまっている状況(図 3)と、それにもかかわらず、災害の起きる可能性を意識できない、防災に関心が無く、対策の必要性を感じない、という住民意識をどう変えていくかが問われている<sup>4)</sup>。少なくとも、被災した地域の周辺においては、災害前に比べて圧倒的に、災害や防災のことを自ら考える住民や住民組織が増えており、積極的な活動も続いている。
