## 紀伊山系栗平地区における地形変化と流出土砂量について

国土交通省近畿地方整備局大規模土砂災害対策技術センター  
 国土交通省国土技術政策総合研究所（大規模土砂災害対策技術センター）  
 アジア航測株式会社

## 1. はじめに

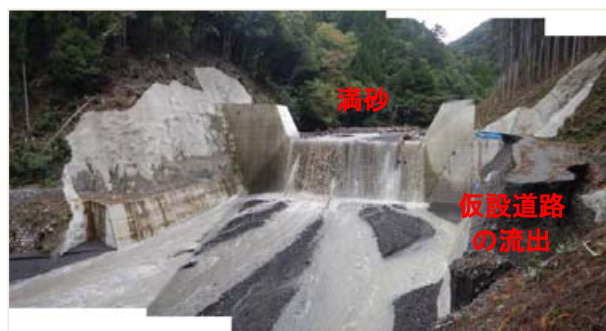
図 6 台風 21 号直後の栗平 1 号砂防堰堤付近の状況

平成 29 年 2 月に完成した栗平 1 号砂防堰堤は、台風 5 号以前は未満砂の状態であったが、台風 5 号による土砂流出で空高さ約 2.8mを残して堆砂した。台風 21 号時には、堰堤はさらに土砂を捕捉し、満砂状態となったことが確認できた。

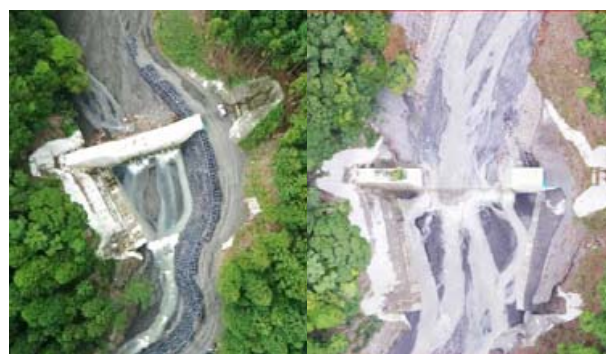
図 7 豪雨後の栗平 1 号砂防堰堤の堆砂状況（左：台風 5 号後，右：台風 21 号後）
