平成 29 年九州北部豪雨による林地荒廃と流木発生の特徴

九州大学農学研究院森林保全学研究室 ○久保田哲也, 武田 剛, Andang Suryana Soma, 水野秀明

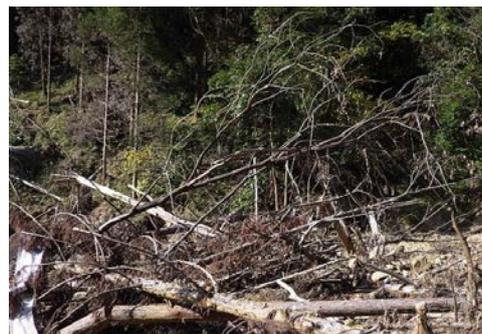
写真 2 広葉樹停滞の例（朝倉市）

なり、広葉樹の下流への『流出率』は立木本数密度（本/1.42m²）や径（平均約18cm）を考えると、針葉樹よりかなり低いと考えられる。広葉樹は比重も重く、形状も複雑なので、写真2のように、流下途中で停滞したものと思われる。

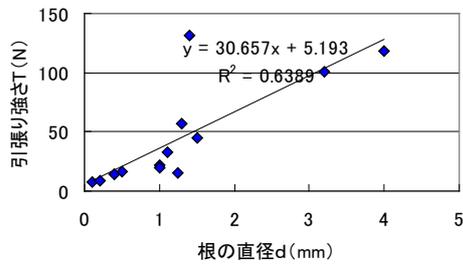
図1 流木発生源における森林根系強度の例

福岡県朝倉市奈良ヶ谷崩壊地
スギ根系強度

根系の影響については、溪岸浸食以外では、すべり面が根系分布域より深く明確ではない。ただし、根系サンプルの引張試験では奈良ヶ谷と赤谷川支川汐井谷の崩壊地周辺のスギ根系は九大福岡演習林や広島災害時のシラカシなど（Laura 他，2017）より強い結果も見られる。根系の生育も2m深さ程度までしっかりと発達していた。根系密度は広島市災害時のシラカシ（久保田他，2016）とほぼ同じ0.45程度（最大約0.8）であるが、今後も、根系分布面積密度サンプル数の増加による検討が必要と考えられる。
