## 2016 年 4 月の熊本地震による特異な土砂移動現象の要因

広島大学大学院総合科学研究科 ○谷本進・海堀正博  
日本工営株式会社 高田晃生

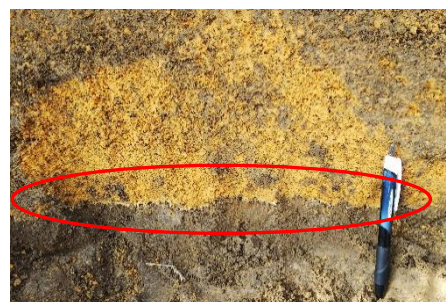
火山センターでは、オレンジ色の草千里ヶ浜軽石層の液状化が地滑りの原因になったとされているが、調査では軽石層の下層に厚さ数 mm 程度の白い物質の層が一带に分布しており(図 1)、一部ではその層の液状化が疑われるような跡も見られた(図 2)。

図 1 軽石層と下部の白色物質  
(2018 3/22 撮影)

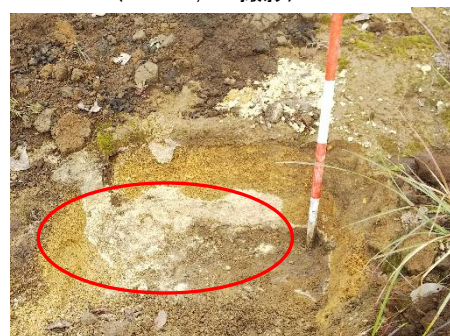
図 2 白色物質の液状化疑い箇所  
(2017 11/18 撮影)
