## メラピ山麓におけるサンドマイニングについて

八千代エンジニアリング株式会社 下田義文, 溝口昌晴, ○西尾陽介, 矢野孝樹

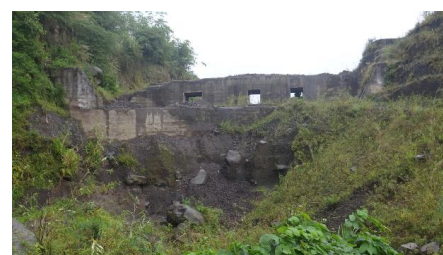
図 5 副堰堤下部までの掘削事例

しかし一方で、前庭保護工下流側で土砂を採取しているケースが、サンドマイニング実施堰堤の 68% 程度 ((50+13)/93) において確認された。このうち、副堰堤の基礎部より低い位置までの掘削しているケース（図 5）や、導流堤及び護岸工の脚部や背面から土砂を採取しているケース（図 6）が確認されており、サンドマイニング実施堰堤の約 25% (23/93) において、サンドマイニングが砂防施設の安定性低下につながっている状況が確認された。（図 4）

現地調査結果から、一部の砂防施設においてサンドマイニングによる砂防施設の安定性低下が確認された。この結果から、今後の砂防施設整備にあたっては、不適切な箇所でのサンドマイニングを抑制するため、堰堤工上下流や側壁周辺にコンクリートブロック工や天端保護工を設置し、土砂の採取ができないようにすることが有効であると考えられる。
