## 離島三宅島 2000 年噴火における火山砂防対策の特徴と留意事項について

朝日航洋株式会社 ○松井宗廣, 長野英次, 安海高明, 江藤稚佳子, 櫻井由起子, 藤本拓史, 森本洋一

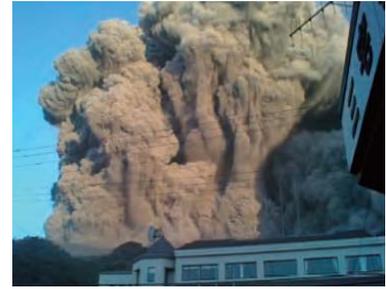
写真-1 2000 年 8 月 18 日の噴火

日本における代表的な活火山の一つである三宅島で 2000 年 7 月に始まった噴火は 9 月 2 日島民 3 千人余の島外避難に至り、島民は避難解除となる 2005 年 2 月 1 日まで 4 年 5 ヶ月の長期間島外避難生活を余儀なくされた<sup>1)</sup> (写真-1)。

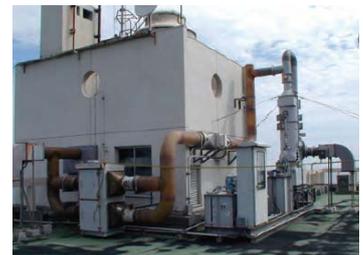
写真-4 三宅支庁屋上脱硫装置<sup>1)</sup>

火山ガス(SO<sub>2</sub>)放出の長期化により施工に係わる作業員が島内に留まれないことは最も大きい施工上の障害であり、島内に作業員が寝泊まりできる環境整備が急務であった<sup>1)</sup>。【留意事項】室内の空気を清浄に保つことができる「脱硫宿舎(クリーンハウス)」の整備という世界的にも類例を見ない対応がとられた(写真-4)。これは施工における最も大きい特徴といえる。

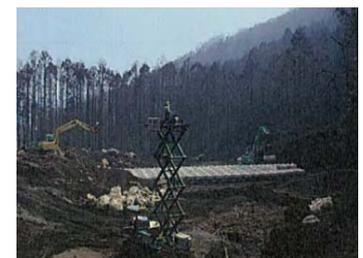
写真-5 無人化施工状況<sup>1)</sup>  
(三池地区,2003年8~10月)

島の東側で特に火山ガスの濃度が高く最大15ppmに達することがあった。沢のくぼみなど火山ガスが滞留しやすい箇所では5ppm(5分値)を超え、砂防工事等は作業中断を余儀なくされた。【留意事項】作業員の健康管理、安全確保が第一優先であるため、雲仙普賢岳火山噴火対策で開発された無人化施工が適用された(写真-5)。
