## 平成 28 年 8 月豪雨に伴う戸蔭別川流域の土砂移動実態の定量的評価

日本工営株式会社  
有限会社ジオ・プランナー  
国土交通省北海道開発局帯広開発建設部  
国土交通省北海道開発局建設部  
北海道大学

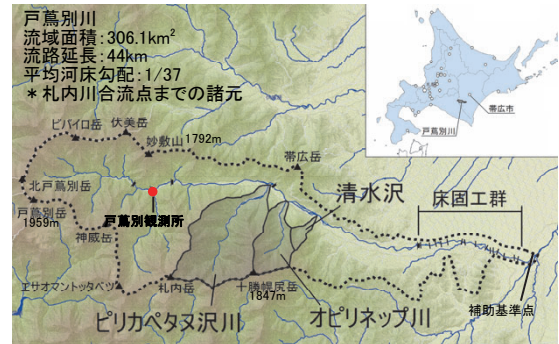
図-1 戸蔭別川流域図

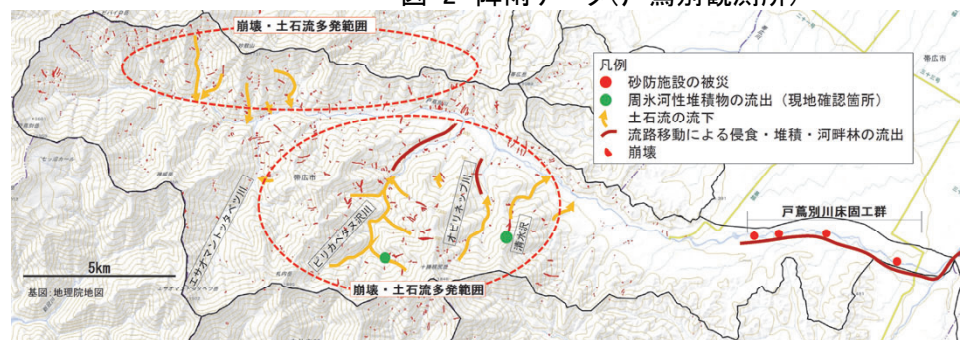
図-3 平成 28 年 8 月豪雨による戸蔭別川流域の土砂移動実態
