平成29年7月九州北部豪雨における流木の発生と堆積の実態
— 妙見川・奈良ヶ谷川の事例 —

国立研究開発法人土木研究所 ○染谷 哲久, 藤村 直樹, 石井 靖雄, 西井 洋史

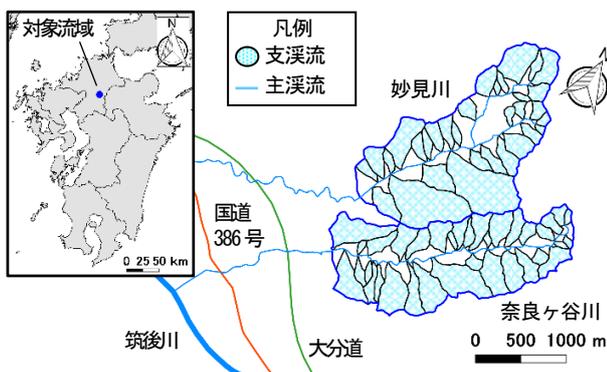
図-1 対象流域の位置と支溪流の設定図

本研究において、流木は崩壊、溪床や溪岸の侵食・土砂流下などの溪床移動により発生するものとし、崩壊については比崩壊発生流木量(崩壊による発生流木量÷流域面積)を、溪床移動については溪床移動幅(溪床移動範囲の面積÷溪床移動区間長で算出した平均幅)を調査した。また、堆積および流出については、流木流出率を調査した。支溪流と主溪流の設定は、谷次数区分による溪流分割を行い、本研究では対象流域下流端(ため池地点)より上流の2次谷までの区間のうち、最長距離の区間となるものを主溪流とした。その他の主溪流に合流する溪流は支溪流とした。ただし、妙見川下流端より1,500m程度上流の左岸側は、最長距離の区間とならなかったものの、平均勾配が他の支溪流と比較して緩い支溪流が認められたため、主溪流の一部として設定した(図-1)。なお、平均勾配は支溪流で概ね10~30°、主溪流で概ね10°未満となっている。

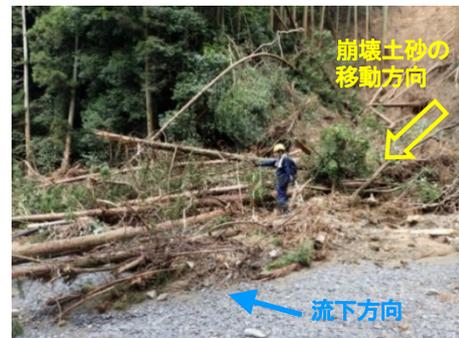
図-2 倒木の分類例

堆積流木は、災害直後の斜め空中写真やオルソフォト等から判読した。また堆積流木は、崩壊斜面内もしくは直下に堆積し、多くの流木の向きが崩壊土砂の移動方向に平行なもの、枝葉が多く残存しているものを倒木に分類した(図-2)。一方、溪流内に堆積して枝葉や樹皮が少ないものを流木に分類した(図-3)。堆積流木量は、30箇所程度について現地

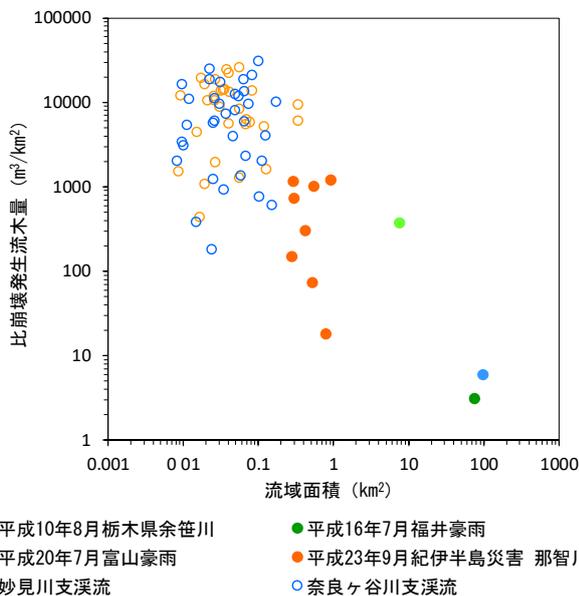
図-4 流域面積と発生流木量との関係

流域面積と発生流木量との関係を既往災害例^{3),4)}と比較すると、対象箇所³⁾の流域面積は0.01~0.34 km²の範囲に分布しており、その流域面積の範囲において本災害の発生流木量は既往災害例よりも多い傾向が見られた。また、既往災害例^{4),5)}を参考に比崩壊発生流木量が算出可能な事例を対象として流域面積と比崩壊発生流木量との関係を比較すると、本災害の比崩壊発生流木量は既往災害例よりも多く、流域面積が大きくなると比崩壊発生流木量は小さくなる傾向が見られた(図-4)。溪床移動幅については、既往研究⁶⁾と比較し、大きな違いは見られなかった。

本災害は既往災害例と比較すると流域面積に対する発生流木量が多く、崩壊による発生流木量が多い傾向が示された。また、流木流出率が全体的に高い傾向が示された。今後は、降雨状況と流木の発生および流出実態との関係や、主溪流の流木の発生、堆積および流出実態を明らかにしていく予定である。

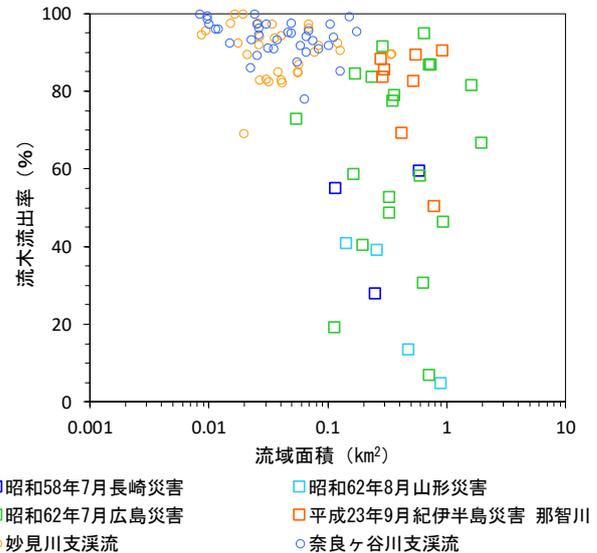
図-5 流域面積と流木流出率との関係

流域面積と流木流出率との関係を既往災害例^{4),7)}と比較すると、既往災害例で流木流出率が示されている箇所よりも流域面積は概ね小さく、流木流出率は既往災害例よりも高い傾向が見られた(図-5)。なお、本研究で対象とした支溪流において、砂防施設は配置されていない。一方、既往災害例については、砂防施設が配置されている溪流の事例も含まれている。
