株式会社パスコ 中央事業部 技術センター コンサルタント技術部 砂防一課
 ○鈴木 崇・野田 敦夫・榊 仁一・森 良樹・渋谷 典幸

1. はじめに

本検討は、災害発生直後に生産土砂量および堆積流木量を迅速に把握するための 1 つの方法として、発災後に撮影された LP データから発災前の LP データを使用せずに土砂量・流木量を算出する方法について考察した。

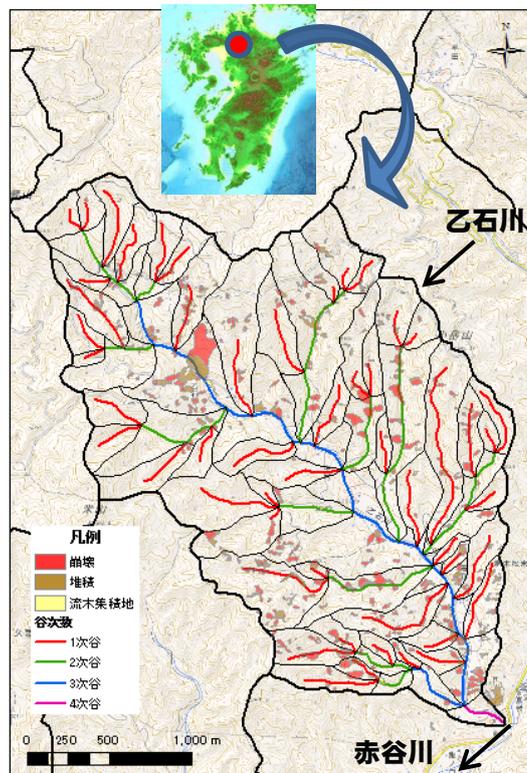
図 1 流域位置および谷次数区分図

乙石川本川の流路長や約 6.5km、標高差約 600m で平均河床勾配は約 1/11 である。赤谷川合流点付近の河床勾配は約 1/20 であり、流域内の溪流はほぼ土石流区間に位置する。谷次数区分すると乙石川本川は赤谷川合流点上流約 300m から下流は 4 次谷となるが流路の大半は 3 次谷である(図 1)。

7/8 に国際航業・パスコ共同撮影の航空機斜め写真から判読した崩壊地および流木分布図(図 1)を見ると、崩壊地の個数は 444 個で崩壊面積は約 0.27km²、崩壊面積率は約 4.5%であった。

背景図は国土地理院の電子地形図 25000 を引用。

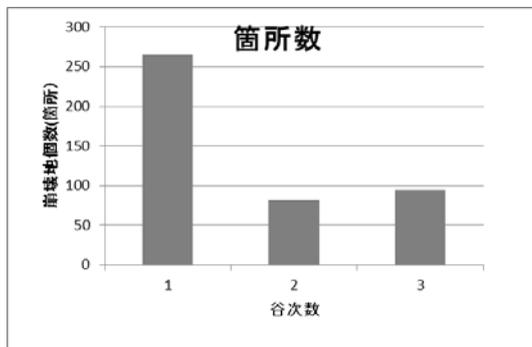
図 2 谷次数ごとの崩壊地個数

崩壊地は 444 箇所分布する。谷次数ごとの崩壊地個数と単位面積あたりの崩壊地面積を見ると、崩壊地個数は 1 次谷が多く、崩壊地面積が大きいのは 3 次谷であった (図 2, 図 3)。

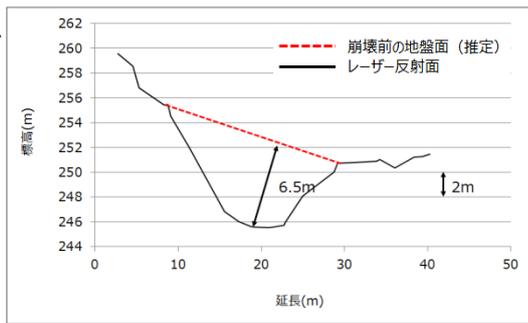
図4 崩壊深の読み取り結果図

崩壊深を読み取った結果を以下に示す。1次谷では平均4.8m、最大8.0m、2次谷では平均5.0m、最大7.0m、3次谷では平均6.4m、最大9.5mであった。これまで調査された地質別平均崩壊深³⁾と比較すると、花崗岩および変成岩では2~3mよりも値は大きい。

それぞれの谷次数ごとの平均値を用いて算出した生産土砂量は、約143万m³となった。流域面積を6.0km²なので、単位面積あたりの土砂量は約24万m³/km²となる。河川砂防技術基準(案)の地質別の流出土砂量と今回の値を比較する。基準(案)の値が花崗岩地帯で50,000~150,000m³/km²/1洪水であるので、この値よりも大きな値となっている。

生産土砂量が大きくなった理由は、今回の土砂生産に起因する降雨量が多かったこと、推定する崩壊前地形を直線で推定しているため深さの値を多めに見ている傾向があることと考えている。

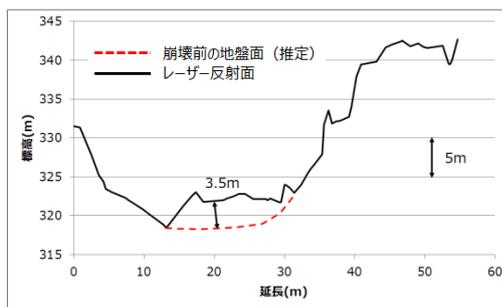
図6 堆積深の読み取り結果図

流木の堆積深は5箇所を読み取った。平均で2.3m、最小値が1.0mで最大値は3.5mであった。

この平均値を使って堆積流木量を算出した結果、単位面積当たりの堆積流木量は6,000m³/km²(空隙込み)となった。この値は既往調査結果¹⁾と比較すると、赤谷川における発生流木量の値とほぼ同じである。

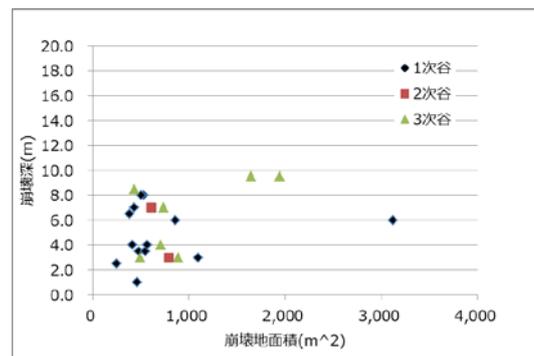
図8 谷次数ごとにみた崩壊地面積と崩壊深との関係

谷次数ごとにみた崩壊地面積と崩壊深との関係(図8)をみると崩壊地面積と崩壊深は正の関係になっている傾向に見えるが、その傾向は明瞭ではない。谷次数ごとに分けてみても、次数が上がるにつれて崩壊地面積および崩壊深が大きくなる傾向を予想していたが、その傾向は明瞭ではない。今回の検討では流域内の全ての崩壊地および流木堆積地で深さを計測してないので、サンプル数を増やして集計結果の精度向上を図りたい。
