## 天然ダム形成箇所における無人化施工を活用した 応急対策工事について

国土交通省近畿地方整備局大規模土砂災害対策技術センター 吉村元吾・○菅原寛明  
国土交通省近畿地方整備局紀伊山系砂防事務所 上田智宗  
(株) 中和コンストラクション 山村登・橋本雅行

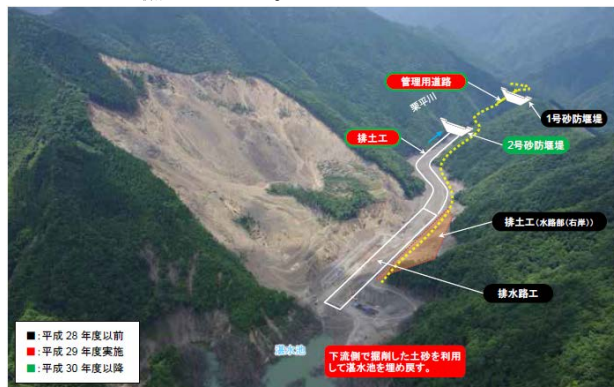
図1 栗平地区の事業実施状況

栗平地区では、これまでに河道閉塞土砂の急激な侵食を防止するため仮排水路を設置、河道閉塞箇所の下流に堆積した土砂の流出を防止するため砂防堰堤を 1 基整備している。

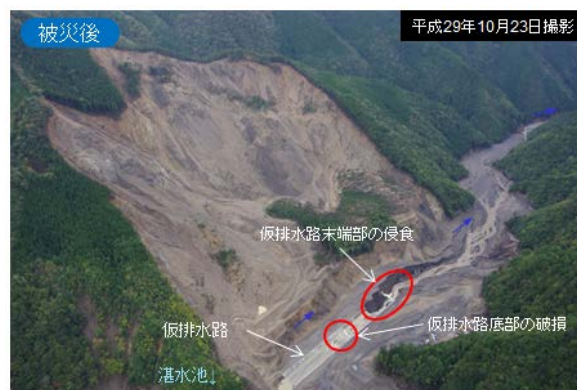
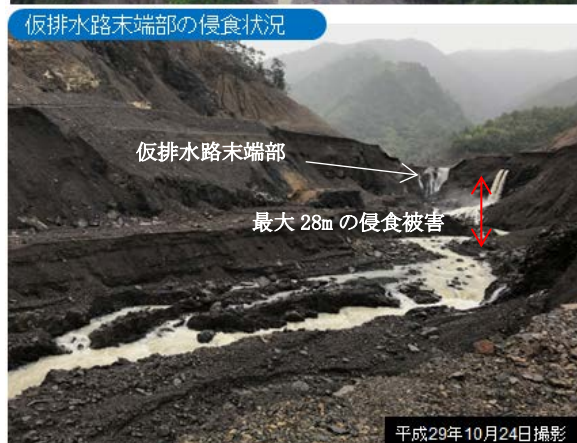
図3 台風 21 号による被害状況

平成 29 年 8 月上旬の台風 5 号では、栗平地区において総雨量 323mm を観測。湛水池からの越流水により、仮排水路末端部が破損し、最大 15m の落差となる侵食被害が発生した。

平成 29 年 10 月下旬の台風 21 号では、栗平地区において、総雨量 468.5mm を観測。湛水池からの越流水により、仮排水路末端部が延長 80m にわたり流出。これにより、最大 28m の落差となる侵食被害が発生した。また、1 号砂防堰堤乗り越え部の工事用道路が流出し、現地での迅速な復旧作業が困難となる事態になった。

食斜面上部はオーバーハングし、多数の亀裂が生じており、侵食斜面上部の崩壊により2次被害が発生する危険性があることから、無人化BHによる対策が必要であると判断した。また、1号堰堤を乗り越える工事用道路が流出していたことから、通常の無人化BHの搬入が難しかったこともあり、近畿地方整備局近畿技術事務所が所有する無人化・分解型BHによる応急対策が必要だと判断した。

平成 29 年 10 月下旬の台風 21 号等で生じた被害に対し、更なる侵食被害を防止するため、仮排水路末端の落差部に根固めブロックを据え付ける応急対策工事を急ぎ実施する必要があった。当該箇所は、最大 28m の落差の下での作業となることに加え、侵
