小谷村（濁沢）ワイヤネット工の土石流捕捉実態

長野県 土尻川砂防事務所 大澤 和幸，姫川砂防事務所 黒岩 楠央
 東亜グラウト工業株式会社 橋本 康義，○朱 培紅
 柔構造物工法研究会 石川 芳治
 株式会社 神戸製鋼所 守山 浩史

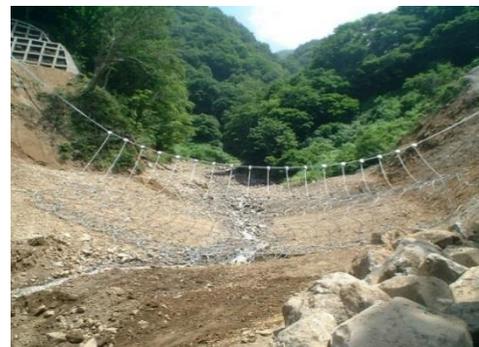
写真-1 ワイヤネット工の完成時
 全景（平成 16 年 8 月）

小谷村濁沢のワイヤネット工はえん提高 5.0m（有効高 3.0m），えん提幅 28.9m（リングネット部全幅），支点間距離 68.5m，全高 20.8m（アンカレッジまでの高さ）であり¹⁾，リングネット（引張強度 1770N/mm²の素線を直径 1.2m，1.6m，2.0m のリング状に巻いてからネット状に編んだもの）を主索と吊索に接続して，袋状に配置した柔構造的な構造物であり，土石流・流木を捕捉する透過型砂防施設である。構成部材が軽量なうえ河床の掘削も不要であり，しかもコンクリート打設が少なく簡単に架設できたため，砂防施設の建設が困難な濁沢でも安全性の高い施工を行なうことができ，工期は実質 7 ヶ月であった¹⁾（写真-1）。

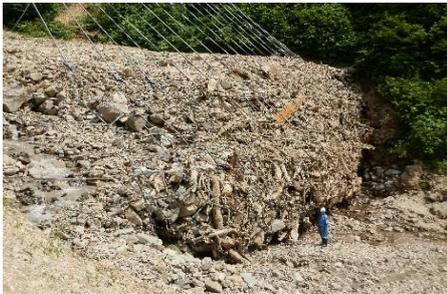
写真-2 流木ならびに土砂の捕捉状況

ワイヤネット工が完成した翌年の平成 17 年 7 月と 8 月に，2 回の小規模な土石流が発生し，土砂の捕捉高さは約 2.0m に達した。このため平成 17 年 9 月と平成 18 年 6 月に，捕捉された土砂の除石ならびにワイヤネット工の補修を行った（写真-4）。この直後に，3 回目の土石流が発生し，土砂および流木を捕捉し，平成 19 年 9 月に，3 回目の除石と補修を行った。その後，平成 23 年 10 月までの間に，数回にわたり土石流が発生したものと推定され，ワイヤネット工の設計捕捉高さに迫る土砂および流木が捕捉された。同年 11 月に，ワイヤネット工の上流域において，流路を確保することを目的に除石が実施された（写真-3）。平成 24 年 7 月には約 138,000 m³の土砂および流木の捕捉が確認された（写真-2）。そのため平成 24 年 11 月と平成 25 年 11 月に除石と補修を行った。さらに，平成 29 年 10 月には堆砂高さ 5.0m を超える石礫および流木の捕捉を確認した。

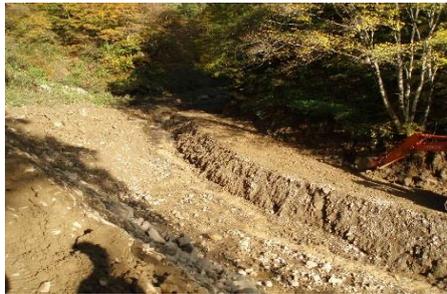
写真-3 上流域流路完成状況

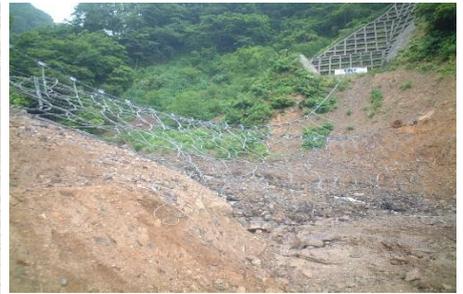
写真-4 除石、補修後のワイヤネット工
