## UAV搭載型レーザによる砂防施設の計測について

国土交通省関東地方整備局 富士川砂防事務所 萬徳 昌昭  
 朝日航洋(株) ○長野 英次・牧谷 雄大・小林 浩・安海 高明  
 松井 宗廣・弓 真由子・前田 明仁・鈴木 英夫

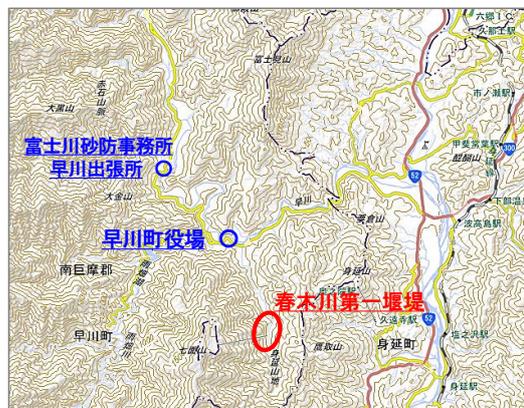
図-1 撮影計測範囲<sup>1)</sup>

実証実験は、山梨県南巨摩郡早川町富士川砂防事務所管内の春木川第一砂防堰堤にて行った(図-1)。テーマを堆砂域や砂防施設上下流の河床における異常堆積の検出とし、以下を検証した。

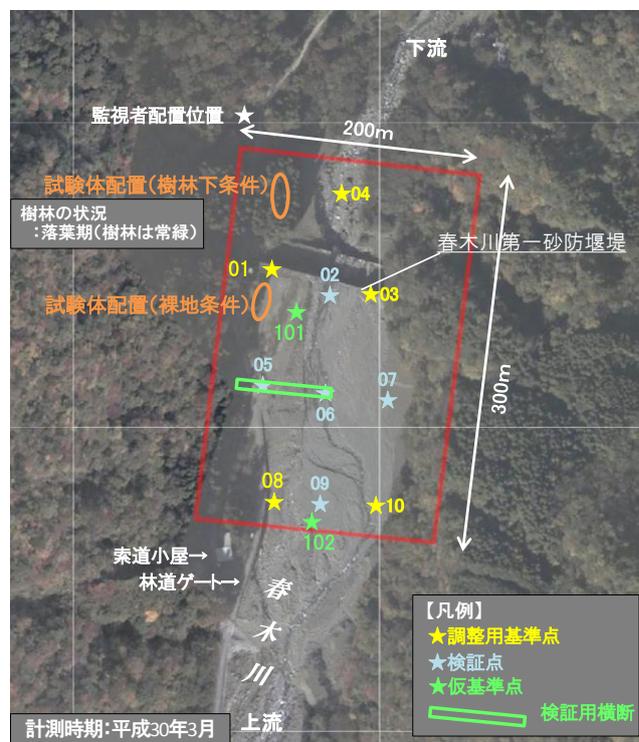
図-2 基準点・検証点・試験体配点位置図<sup>1)</sup>

地形の再現性に対しては、検証点における標高値の精度検証と、実測横断・堰堤横断での形状再現性の検証を行った。また、巨礫等の再現性に対しては、巨礫をイメージした3種類の大きさの試験体を作成し、裸地に置いた場合と樹林下に置いた場合とを比較して、再現性を検証した(図-2)。

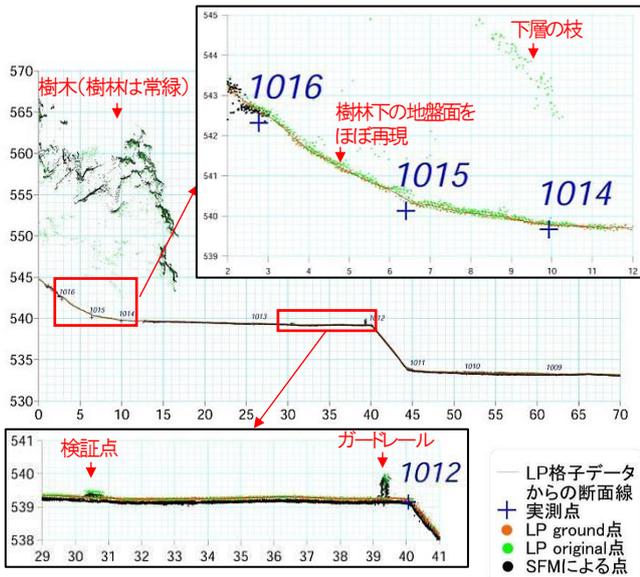
図-3 点群投影断面図

本実証実験においては、表-1に示す機材を使用した結果、レーザ計測の平均照射点密度は約400点/m<sup>2</sup>であった。検証点5点における、2回の計測での標高値較差は0.9cm～10.6cm、平均6.9cmとほぼ10cm以内であり、一般の航空レーザ測量と同等の成果が出ており良好であった(表-2)。実測横断との比較では、樹林下では点群が少なくなっているが、道路面上・樹林下ともに、レーザ計測による点群は、地盤に近い面を再現している(図-3)。また道路脇のガードレール・検証点(図-4)も点群データから読み取ることができるなど、地形の再現性が高いことが確認された。

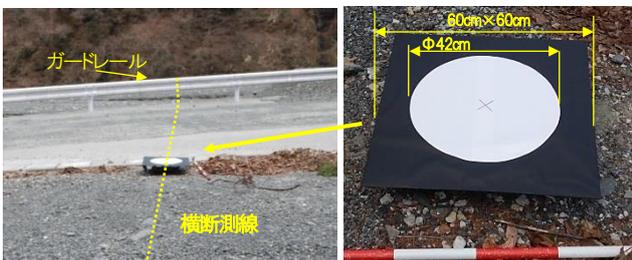
図-4 LP点群で見られたガードレール及び検証点

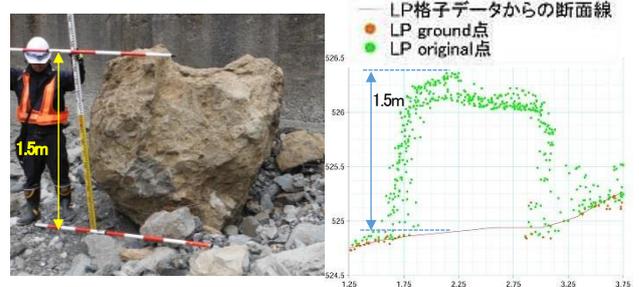
また、堰堤近くの巨礫（裸地）についても同様の検証を行った。その結果、図-5に示すように点群データに特徴的な突出部が見られ、再現性が良好であるといえる。しかし、上部よりレーザを照射しているため、巨礫下部の構造は再現性が低いことに注意が必要である。

図-5 巨礫の例及びその点群投影断面
