航空レーザ計測による平成 26 年噴火以降の御嶽山周辺状況の把握

国土交通省 中部地方整備局 多治見砂防国道事務所：有澤 俊治^{※1} 水野 利香^{※2}

(株)パスコ：○美土路 哲也、平林 大輝、中西 計友、杉井 大輔、板野 友和、野呂 数馬

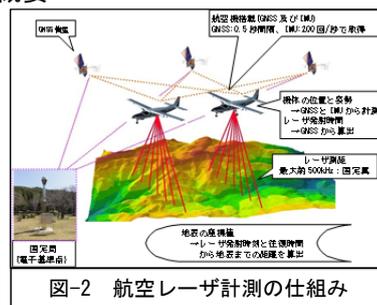
図-2 航空レーザ計測の仕組み

航空レーザ計測システムは、航空機から地上に向けレーザを照射し、地表面で反射してきたレーザ反射位置の三次元座標を計算で求めるものである。本調査では、高低差の激しい地形面を高密度(1m メッシュ)にデータを取得し、計測品質を高めた。

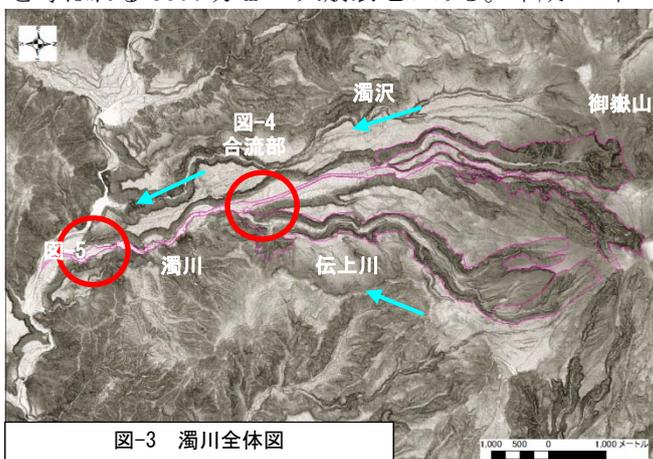
図-3 濁川全体図

濁川は中流部で濁沢と伝上川に分岐する。両支川の最上流には大規模崩壊地があり、伝上川には御嶽崩れと呼ばれる 3600 万 m³ の大崩壊地がある。平成 26 年の

台風や降雨等により土砂が激しく流出している。

航空レーザ計測の結果、濁川の土砂移動が最も顕著であったことから、堆積・侵食が顕著に確認できた濁川中下流域(図-3 中の上流赤丸より下流側)について、現地確認(H29年11月29日)を行った。

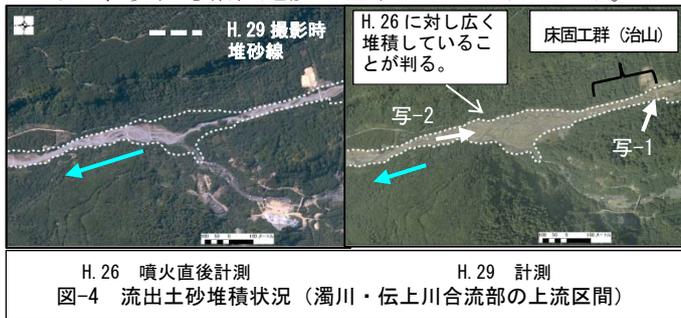
計測等の結果、特に濁川・伝上川合流部の上流区間(図-4 参照)は、H. 26 の噴火直後から H. 29 計測時点までの間に流出した大量の土砂が広く堆積していることが確認された。これは、床固工(治山)が多数配置されていること、さらに合流部の河幅が広く、勾配も緩いことが影響していると推定される。

H. 26 噴火直後計測 H. 29 計測
図-4 流出土砂堆積状況(濁川・伝上川合流部の上流区間)

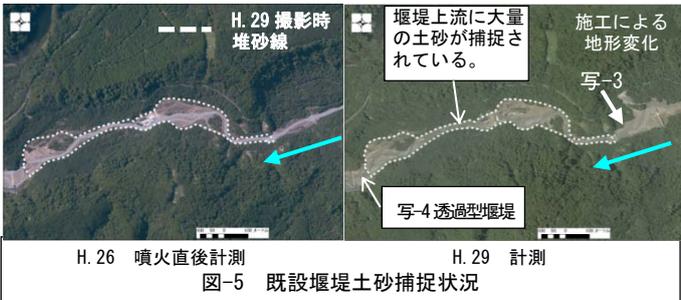
一方、濁川最下流区間(図-5 参照)は、透過型の堰堤が配置されており、H. 26 の噴火直後から H. 29 計測時点までの間に流出した大量の土砂が捕捉されている。

H. 26 噴火直後計測 H. 29 計測
図-5 既設堰堤土砂捕捉状況

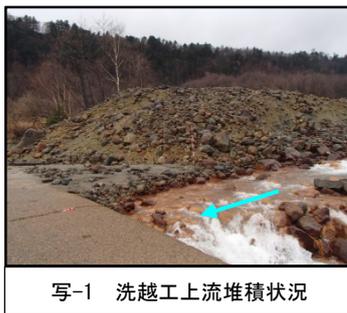
写-1 洗越工上流堆積状況

洗越工上流域に1~3m程度の堆積を確認した。洗越工下流の床固工群間では流出土砂の薄い堆積が確認された。一方、施設直上流や床固工群間は、河床が低下している場所はほとんど確認されなかった。これらは施設効果の影響と考えられる。

今後は、過去3年間で大量に堆積した土砂が、施設の調節効果を受けながら徐々に流出し、元の勾配に戻ると想定される。なお、現地計測した礫径は概ね1m程度未満が多かった。

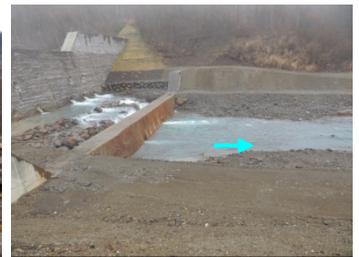
写-3 治山構造物施工状況

堰堤直上流や直下流において、堰堤工事の切り直し等による人為的な影響を受け、堆積と侵食が確認された。現在侵食されているように見える領域も工事前は土砂が堆積していたと想定される。

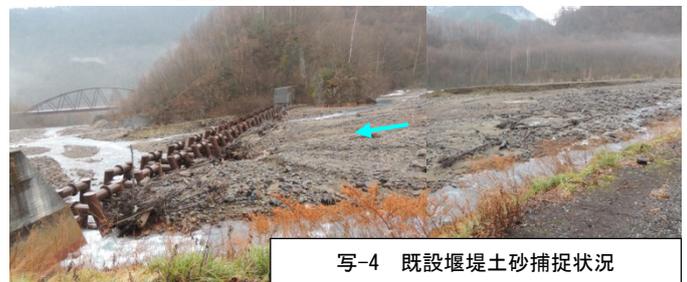
写-4 既設堰堤土砂捕捉状況

透過型堰堤上流では1~3m程度の堆積を確認した。本堰堤から下流域の顕著な土砂移動は現地でも確認できなかったことから、噴火以降3年間の土砂移動の最下流端はこの透過型堰堤までとなる。
