## 新燃岳 2017 年 10 月噴火に伴い降下した火山灰の物性および浸透能

国土交通省九州地方整備局宮崎河川国道事務所 首藤 美誠(現所属 佐伯河川国道事務所) 高橋 史哉  
 国土交通省九州地方整備局九州技術事務所 堤 宏徳, 山田 将喜(現所属 九州地方整備局), 山本 陽子  
 日本工営株式会社 ○湯澤 樹, 小林 豊, 田方 智

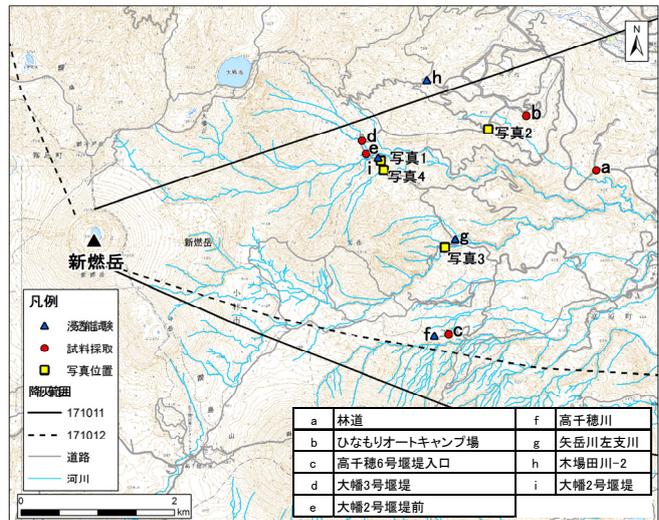
図 1 試料採取地点および浸透能調査位置

試料採取地点および浸透能試験実施地点を図 1 に示す. 噴火直後に室内試験用の試料採取を a 地点で行った. a 地点周辺の火山灰は, 最も厚い地点で 10 mm 程度であった(写真 1). 約 1 週間後, b, c, d, e 地点で試料採取を行った. この時は降雨後であり, 二次堆積した火山灰は, 局所的に 20 mm 程度の層厚を有していた(写真 2). 降雨によって堆積した火山灰は, 水分を多く含み, 粘性が高い状態であった. 後日現地において確認したと

現地における浸透能試験は、散水式浸透能試験(地頭菌ら, 1996)で行った。縦100 cm×横50 cmの範囲に、2000 mlの水を満遍なく60秒程度で撒き、散水強度240 mm/hrとなるように実施した。実施地点(図1)は、火山灰の堆積が認められたf, g, i, h地点とした。

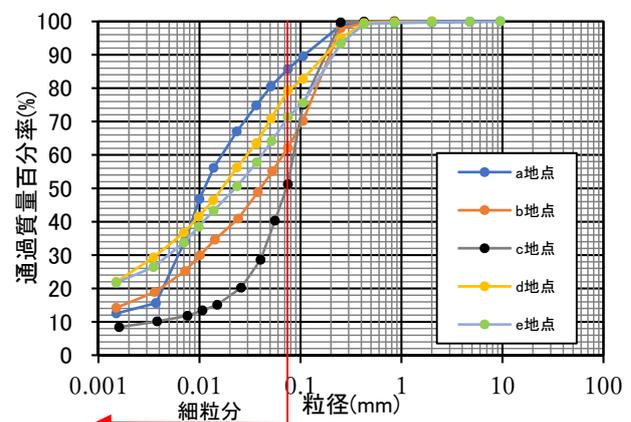
図 2 粒径加積曲線

採取した火山灰試料の粒径加積曲線を図 2 に示す. 採取した火山灰は, すべての試料において粒径が 1 mm 以下であり, 細粒分含有率  $F_c > 50\%$  となるため, 極端に細かい火山灰といえる. 一次堆積である a 地点の試料は上に凸の曲線を示し細粒分が多い傾向を示す一方で, 降雨後に採取した b~e 地点の試料は下に凸の曲線となり, 相対的に粒度の粗い傾向を示す. なお, 透水係数は, 粒径, 間隙比(あるいは密度)によって決まると考えられていて, とくに粒径  $D_{10} \sim D_{30}$  の細かいところは相関が大きい. 対象試料は 1 試料を除き,  $D_{10} \sim D_{30}$  の範囲において 0.01 mm 以下であり, 透水係数が小さくなることが推定される. また, 今回の採取地点においては, 噴火口からの距離に応じた粒度の差は認められなかった。

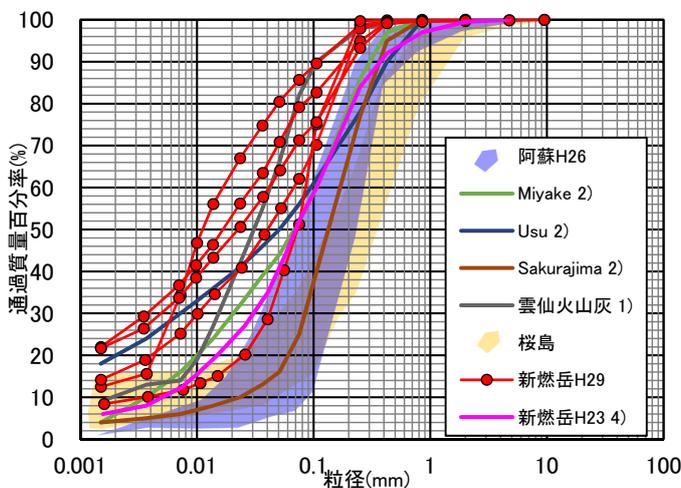
図3 他火山の粒径加積曲線

今回の新燃岳の試料と併せて他の火山で噴出した火山灰の粒径加積曲線を図3に示す。本火山灰は、シルト以下の細かい粒子の割合が、他火山の火山灰よりも多いことがわかる。また、上述したように浸透能の原因と考えられている硬石膏も含まれるため、他の火山と比較しても、物理的性質・化学的性質の観点から、浸透能の低下を及ぼす要因が多いと考えられる。

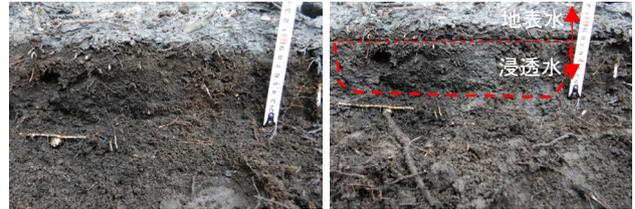
写真5 h地点土層断面(左:試験前, 右:試験後)

h地点は、地表面を覆う火山灰が5 mm程度であり、上記2地点よりも厚く堆積していた。しかし、試験中は顕著な表面流は発生せず、浸透能の低下は認められなかった。試験前と試験後の断面を比較すると、表層の下部層

から水の流出跡が認められた(写真5)。また、試験地点付近には落葉が多く火山灰が地表面全体を厚く覆う状態ではなかったことから、地中に浸透する場所が残された状態となり、浸透能が比較的高い値を示したと考えられる。

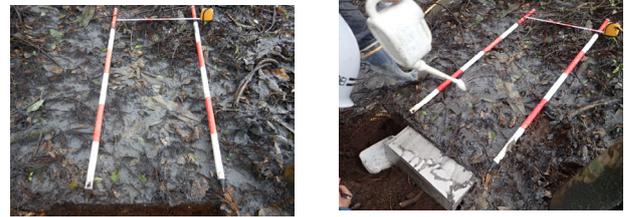
写真6 i地点地表面の様子(左:試験前, 右:試験中)

i地点は、地表面を覆う火山灰が最大15 mm程度と試験地点の中で最も厚く、浸透能値も42 mm/hrと低い値を示した。試験後、表層の下部層においても、流水の痕跡は見られず、ほぼ表面流として流出している様子が観察された(写真6)。ただし、表面流は面的に発生しており、リルの形成は認められなかった。また、試験地点周辺の斜面においても、リルやガリー地形は認められず、土砂移動が顕著に発生する状況ではないと考えられた。
