## 神流川水系の砂防堰堤に設置した魚道の特徴

Characteristics of fish passages installed at Sabo works in Kanna River system

日本大学理工学部土木工学科○安田陽一

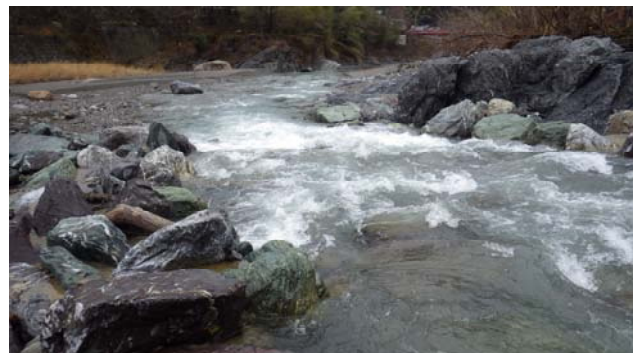
写真 5 新設魚道下流側の石組み河道内の流況

写真 4 は 6m 規模の台形断面魚道、写真 5 はその下流側の石組みをした河道、写真 6 は石組み魚道、写真 7 は既設魚道下流端の隔壁損傷に伴う石組みによる改善した状態を示す。多様な水生生物が遡上できるように、側壁を 1 : 1 勾配とし、隔壁天端の中央 2m 区間を両側の天端と比べて 15 cm 下げたプール式台形断面型魚道<sup>3)</sup>とした。写真 4 に示されるように、流量の大きな変化に対して、遡上可能にし、堰堤上流側の魚種および生息密度が大きく改善されている。また、洪水時に輸送される砂礫は魚道の排出機能<sup>4)</sup>により、ほとんど堆積されていない状態になっている。また、魚道新設に伴い、迷入防止の回避を考慮するため魚道下流側の河道を石組みすることによって、遡上経路が分かるように整備した。

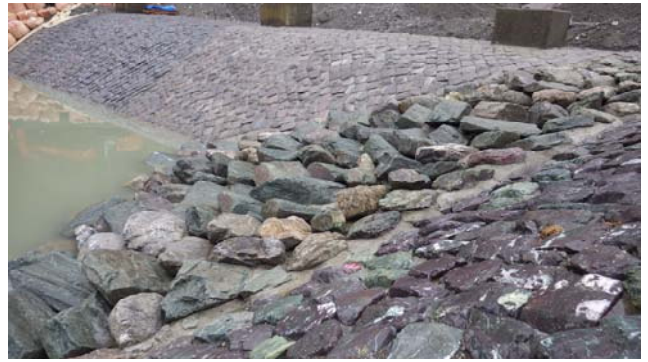
写真 6 石組み魚道の完成状況

石組み魚道<sup>5),6)</sup>は 70 cm から 1m 前後の巨礫を用い、練り積みを組み合わせている（写真 6）。また、既設魚道下流端の隔壁が損傷した箇所については、水面落差が大きくなったため、写真 7 に示されるように、70 cm から 1m 前後の巨礫を設置し、魚道からの適切な流量となったときに落差解消するようにした。これらは 2018 年 3 月に完成したばかりであるため、今後の調査によって設置効果が検証される。

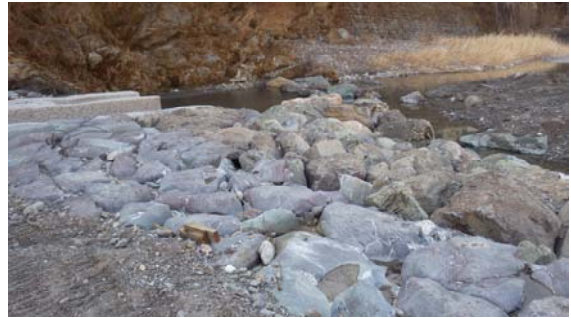
写真 7 魚道下流端の隔壁損傷に伴う巨礫設置

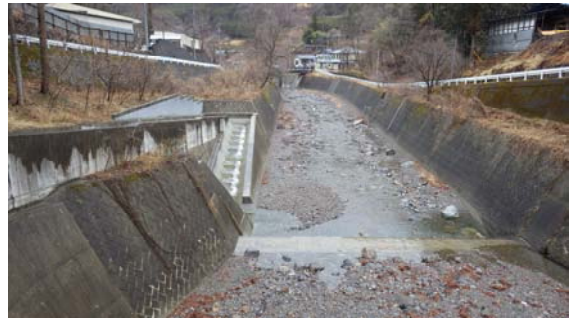
写真 8 10m 落差の折り返し台形断面魚道

野栗沢砂防堰堤で折り返し魚道を設置し、滞筋の安定化のための河道成形を試みた状態を写真 8, 9 に示す。

写真 8 に示す折り返し魚道は堰堤の落差約 10m に設置され、野栗沢と神流川合流点にある床固工の魚道整備に伴い、堰堤上流での水生生物の移動・生息環境回復を目的に整備されていた。魚道設置において土地利用の制限があったため、流入部での洪水流の流量制御を行うための構造にはならなかったため、流入部の高さを 1m 程度としている。また、滞筋の安定化を考慮して、堰堤上流側の水衝部に巨礫による突出部を設け、左岸側の人工堆積箇所を開削した。この箇所では出水経験を複数しているが魚道内の堆積はあまり進行しない。

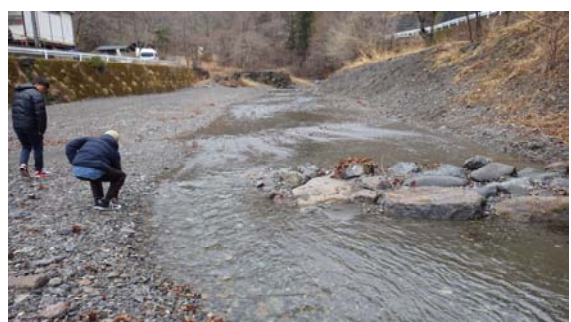
写真 9 滞筋の安定化のために工夫した状況

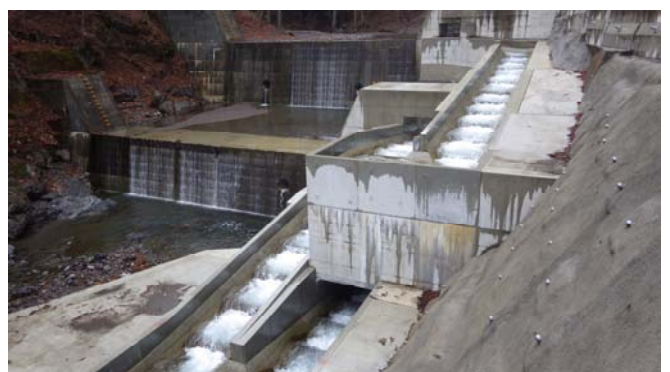
写真 10 立体交差を有する折り返し台形断面魚道

中ノ沢第一砂防堰堤では 5m ほどの本堤と副堤の段差となり、河道幅の制限がされていることから、写真 10 に示されるように、副堤に設置された折り返し魚道は内側から外側に折り返し、下流部で立体交差する構造とした。この場合の開口高さは 1.5m である。2017 年 4 月より運用され、魚道内を多くの溪流魚・底成魚の遡上が確認された。また、台風の影響で大量の砂礫の輸送があった箇所であったが堆積はほとんど認められなかった。滞筋については、蛇行河川であったため、外岸側に魚道流入部があり、安定した流入量が確保された。さらに、流入部直上流部で水制工を設置したことから大型の流木によって閉塞することはなかった。
