## 安倍川流域における地震による崩壊と重力斜面変形

国土防災技術(株) ○横山 修  
 京都大学 千木良雅弘  
 静岡大学 今泉文寿

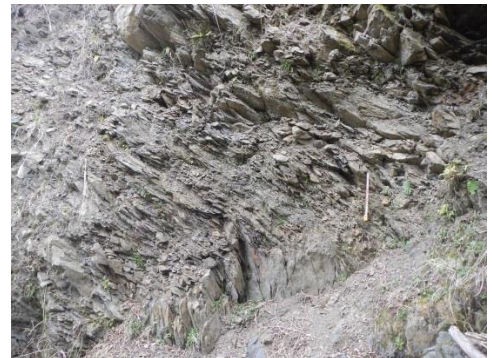
図-3 左岸に発達するスレートのトップリング

安倍川中流で、兩岸に馬蹄形の急崖が残されており、安政東海地震時に発生した崩壊斜面である可能性が高い(図-2)。右岸斜面では、崩壊地内や崩壊地の上方斜面に南北方向に延びる線状凹地が発達している。一方、左岸斜面には線状凹地は見られず、複数列の谷向き小崖が発達していた。南北走向でかつ70~90度に急傾斜するスレート劈開は斜面傾斜方向(安倍川方向)に倒れていた(図-3)。これらのことから、両斜面で重力斜面変形が発生していたことが伺える。また、これらの線状凹地や谷向き小崖の延長線には、断層露頭が確認された。よって、線状凹地や山向き小崖は、断層面であると考えられる。

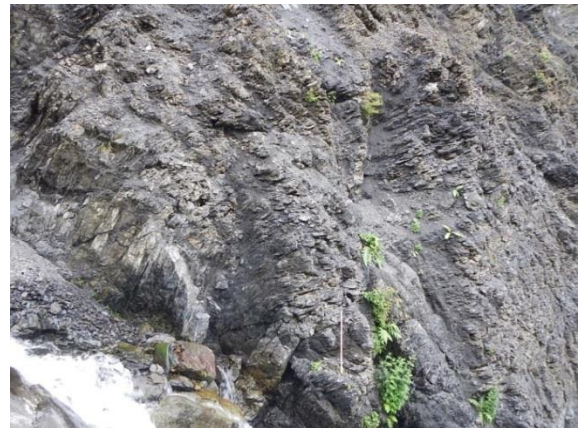
図－5 スレートのトップリング

崩壊跡地が密集する東向き斜面では、重力斜面変形が進行している。主稜線付近の起伏の小さな緩斜面や、N-S 方向に延びる複数列の明瞭な線状凹地、山向き小崖が認められる（図－4）。また、河床付近では、南北の走向で山（西）側に高角度で傾斜するスレート劈開が折れ曲がり、低角度となっていた（図－5）。同時に、スレートを高角に切断する断層もスレート劈開の折れ曲がりに伴い倒れていた。
