急峻な支流域における土砂流出事例

国土交通省関東地方整備局富士川砂防事務所 田中 秀基^{※1} 小町谷 章^{※2} 木暮 一也
 角 岳志 山野 利勝
 八千代エンジニアリング株式会社 ○目 晋一 西尾 陽介 竹島 秀大 内田 康太
 ※1 現 六甲砂防事務所 ※2 平成 30 年 3 月現在の所属

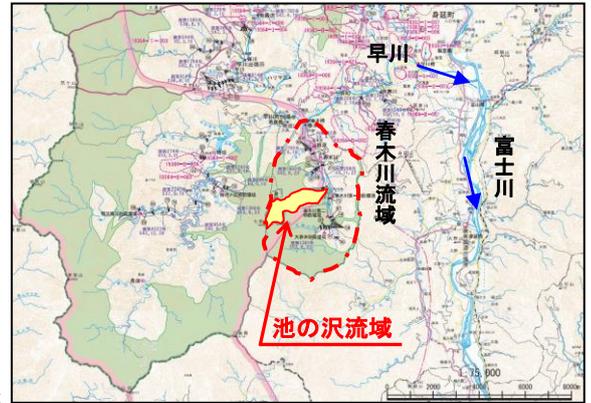
図-1 池の沢位置図

池の沢は流域面積が 1.84km²、溪床勾配が谷出口付近で 1/3.5 上流部で 1/2 の急峻な溪流である。春木川は糸静線で東西に地質が別れ、池の沢は四万十帯の瀬戸川層群に該当し、褶曲作用や断層運動で破碎を受けた脆弱な地質構造を有する。流域には砂防堰堤が 1 基設置されている。

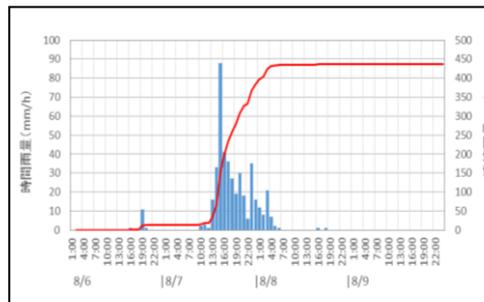
図-3 台風 5 号雨量 (七面山)

池の沢流域近傍の七面山観測所の台風 5 号発生時の降雨データによると、降雨は 20 時間程度継続し、連続雨量は 422mm、最大時間雨量 88mm/h であった。下流の春木川観測所においては 330mm、55mm/h となっている。

洪水到達時間内の平均雨量強度については、流域面積が 2km² 未満であり、河床勾配が急であるため 1hr 以内になることが想定される。仮に七面山雨量観測所における連続雨量 (21 時間で 422mm) を 24 時間雨量とし、参考文献 1 の手法により洪水到達時間を算出すると、26.6min という値が得られる。ここでは、現状で得られている雨量の最小単位が 1 時間であるため、最大時間雨量 88mm/hr を P_a と仮定した場合のピーク流量の算出を行うものとした。

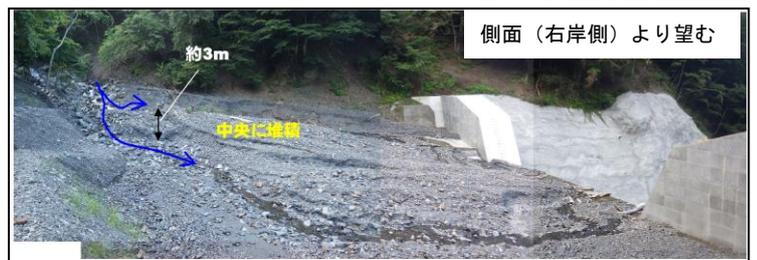
図-4 台風 5 号による堆砂状況

出水前は未満砂の池の沢第二砂防堰堤は、出水により満砂した。堆積土砂は数 cm 程度の礫が目立ち、側岸斜面に残存した堆積土砂からは、流出土砂に細粒分が多く含まれていたことが視える。

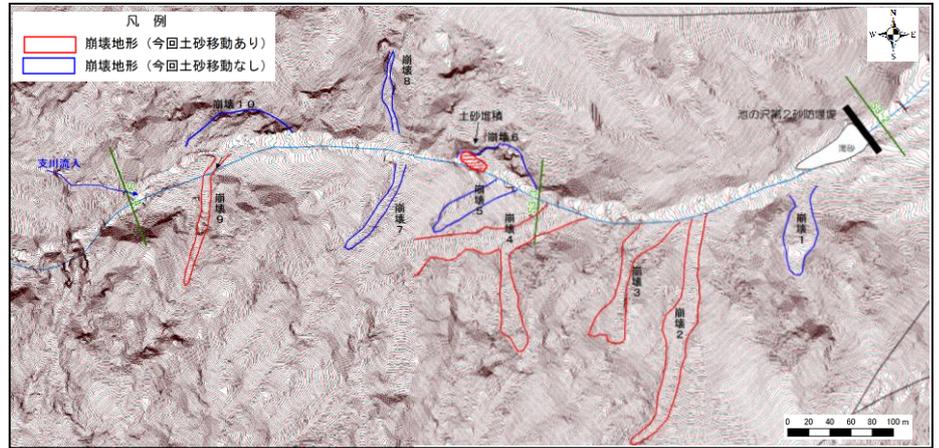
図-8 崩壊地形と新たな土砂流出の有無

図-8 に示すように、河道側岸の崩壊地形においては、複数の既往崩壊地や沢において、台風 5 号出水における土砂生産が認められた。図-9 の写真に示す崩壊地形では、崩壊地内が新たな生産土砂で埋まっており、側岸の斜面と堆積土砂表面が不連続となっている。

以上を勘案すると、本年の台風 5 号発生時に砂防堰堤の堆砂敷を埋めた土砂流出は、現地踏査で確認された崩壊地形からの土砂生産が主な原因であったと考えられる。

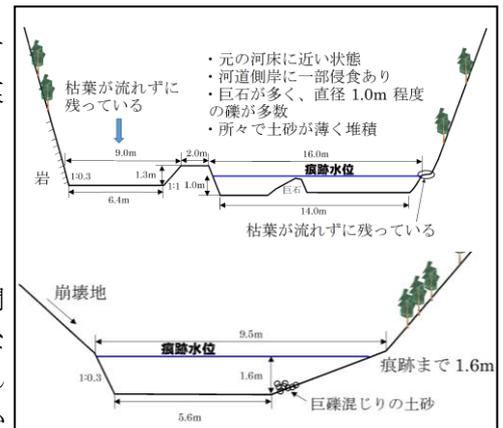
図-10 流量算出断面

河道内において比較的河道形状が単純であり、流下痕跡が認められる地点を 2 地点選定し、流量の算出を行った。(図-10)

以上までの検討結果に池の沢第二砂防堰堤改築時に算出された土石流ピーク流量を加え、表-1 に示した。合理式による清水流量と流下痕跡から算出した流量との差が大きい、土石流ピーク流量については、さらに規模が大きい結果となった。

| | 算出方法 | 流量 (m ³ /s) |
|---|---|---|
| 流下痕跡 (断面 1) | マニング | 178.24 |
| 流下痕跡 (断面 2) | マニング | 158.18 |

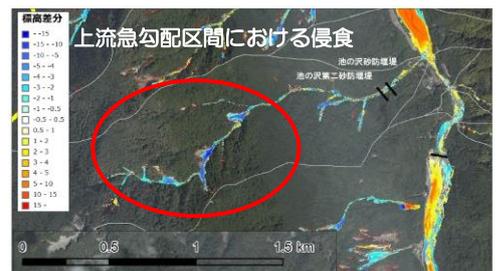
図-11 H21 年-H27LP 差分

台風 5 号の降雨は、計画規模降雨 (503mm/day) に近かったにも関わらず、溪床に土砂移動の痕跡が乏しく、砂防堰堤堆砂敷以外は新たな土砂堆積も見られない。流量は清水流量 (土砂混入) の 3 倍程度は流れたと想定されるため、土砂流が発生していた可能性がある。LP 差分からは、平成 23 年出水で池の沢河床から土砂が流出しており、特に上流域で顕著となっている。このため、次のような大きな土砂移動に繋がる現象が発生しなかったと考えられる。
