2.1 衛星写真や航空写真、航空LP測量による広域調査（分布、規模、形状）

2.1.1 実施された調査

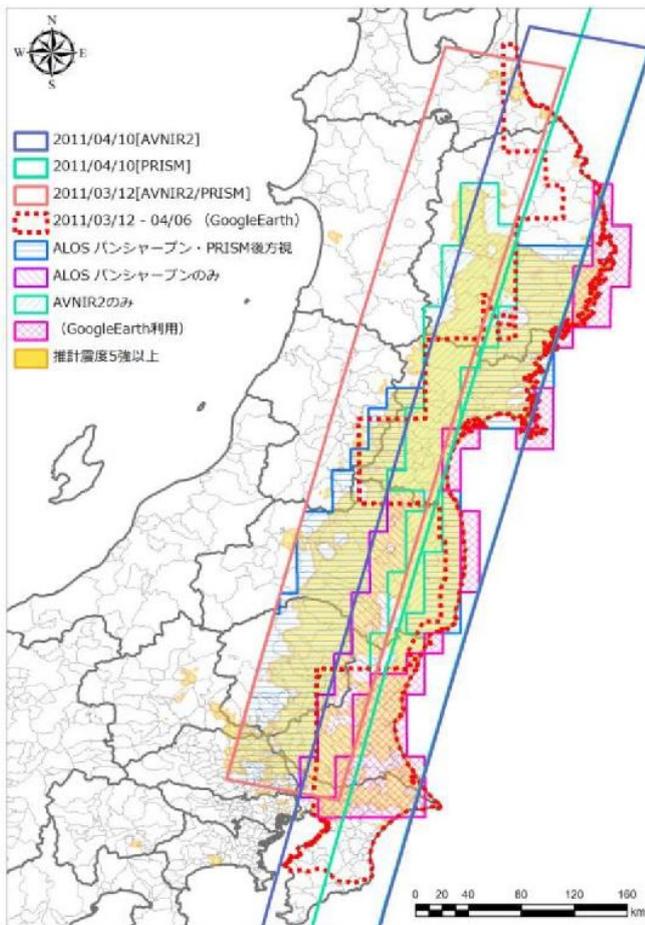
図 1.1.1 だいちの撮影範囲と震度5強以上の地域、判読対象地域¹⁾

判読範囲は、気象庁発表の推計震度分布図から地震時に斜面崩壊等の土砂災害は発生する可能性が高いとされている震度5強以上の地域と設定した。

このときに使用されたのが、独立行政法人宇宙航空研究開発機構（JAXA）から提供を受けたALOS（だいち）のAVNIR-2/PRISM画像とGoogle社のGoogle Earth用のコンテンツとして公開されたGeoEye-1やWorldView-1等の光学衛星画像である。

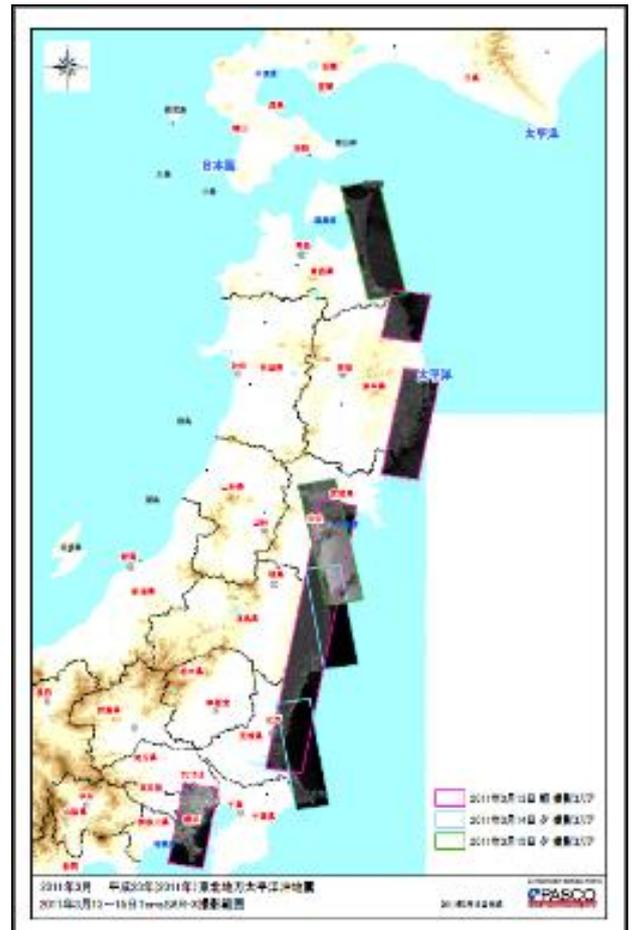
図 1.1.2 TerraSAR-Xの撮影範囲²⁾
(2011年3月13日～3月15日間)

株式会社パスコが地震発生の2日後の3月13日から3月15日にかけてシーンサイズ30km×50km、地上分解能3mのStripMapモードを使ってSAR画像を撮影した^{a)}。

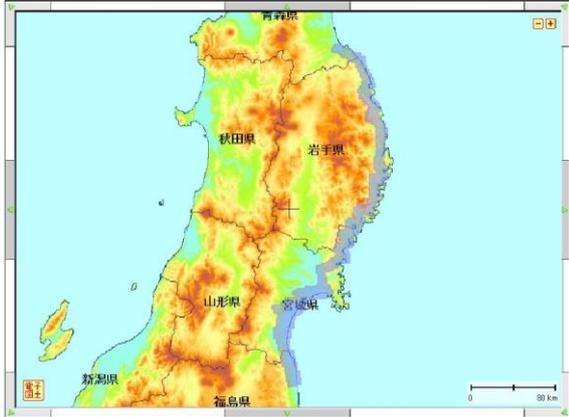
図 1.1.3 2011年3月12日～13日撮影範囲^{b)}

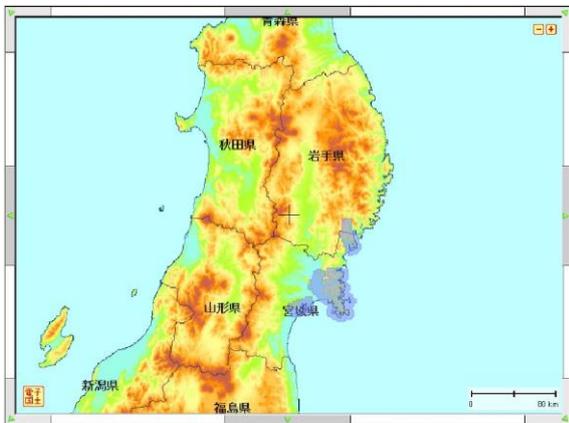
図 1.1.4 2011年3月19日撮影範囲^{b)}

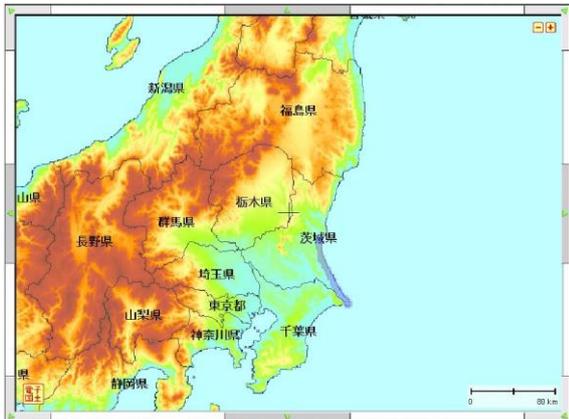
図 1.1.5 2011年3月27日撮影範囲^{b)}

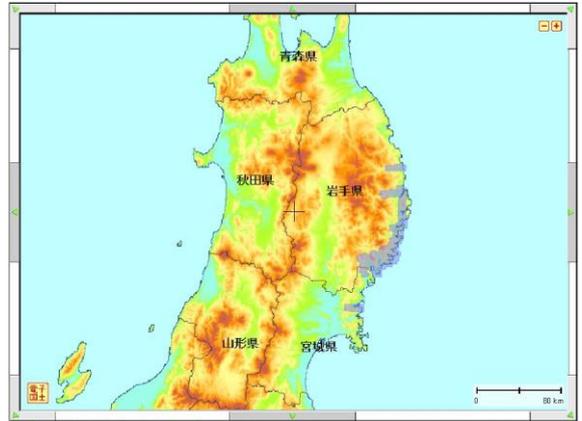
図 1.1.6 2011年4月1日撮影範囲^{b)}

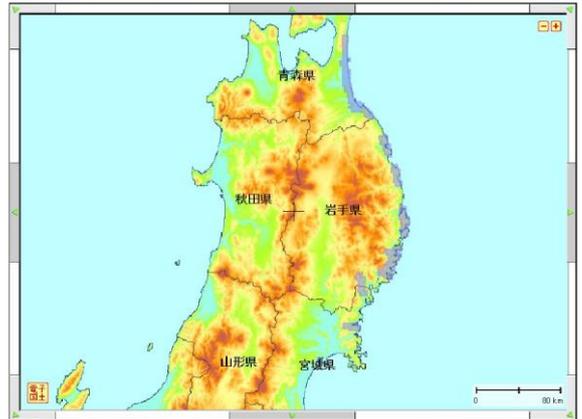
図 1.1.7 2011年4月5日撮影範囲^{b)}

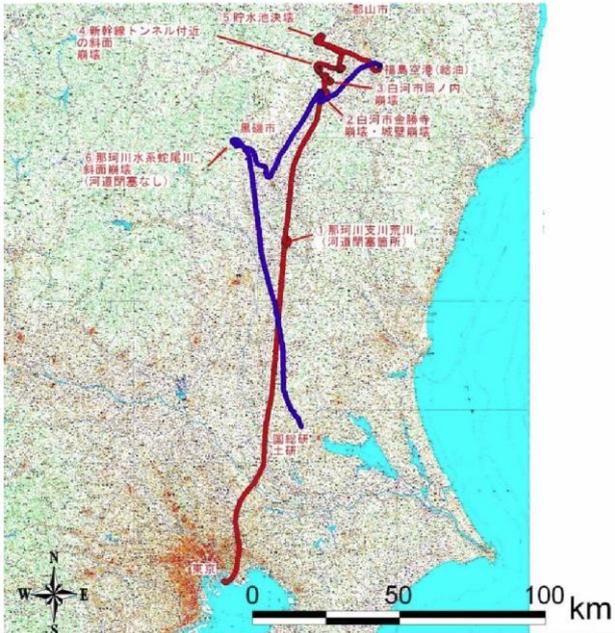
図 1.1.8 ヘリ飛行ルート図⁵⁾

国総研が地震発生翌日の3月12日と3月14日にヘリ調査を実施した。

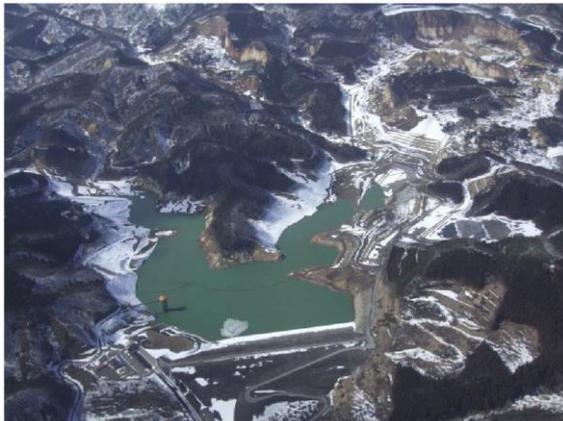
写真 1.1.1 荒砥沢ダムと背後の地すべり地 (2011年3月12日撮影)

3月12日の調査^{c)}では、平成20年の岩手・宮城内陸地震で発生した15の河道閉塞箇所について、その安全度において変化は認められないこと、湯浜地区の既存崩壊地において表層の崩落が認められたが特段対応を要するものではないこと、周辺地域で規模の大きな崩壊等は見当たらなかったことを報告している。

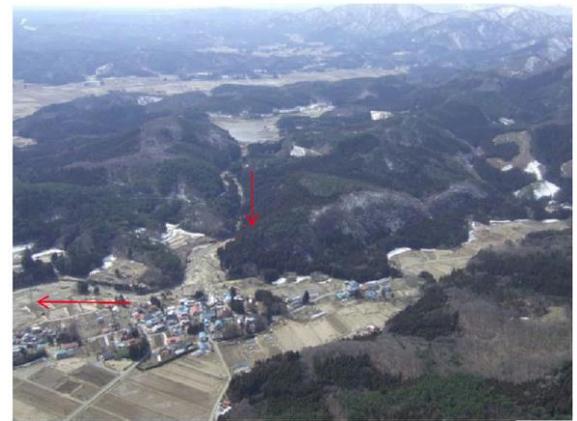
写真 1.1.3 須賀川市藤沼貯水池からの湖水流出による下流集落への被災状況 (2011年3月4日撮影)

3月14日の調査^dでは、白河市葉ノ木平地区で土塊の流動化による被災状況や須賀川市藤沼貯水池からの湖水流出による下流集落への被害状況が撮影されている。

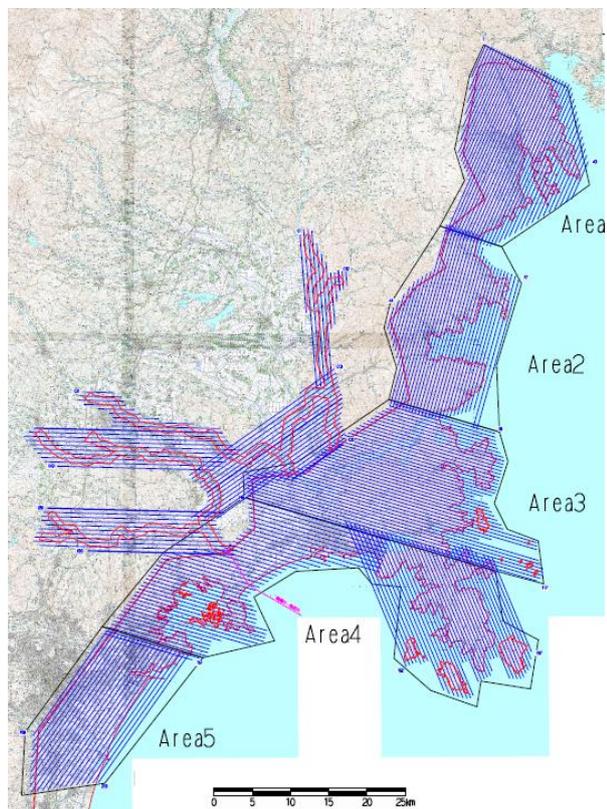
図 1.1.10 航空レーザ計測範囲（宮城県内）

アジア航測株式会社が宮城県内と岩手県内において堆積物の堆積量算出や河川堤防評価等のデータ取得のために航空レーザ計測を実施した^e。

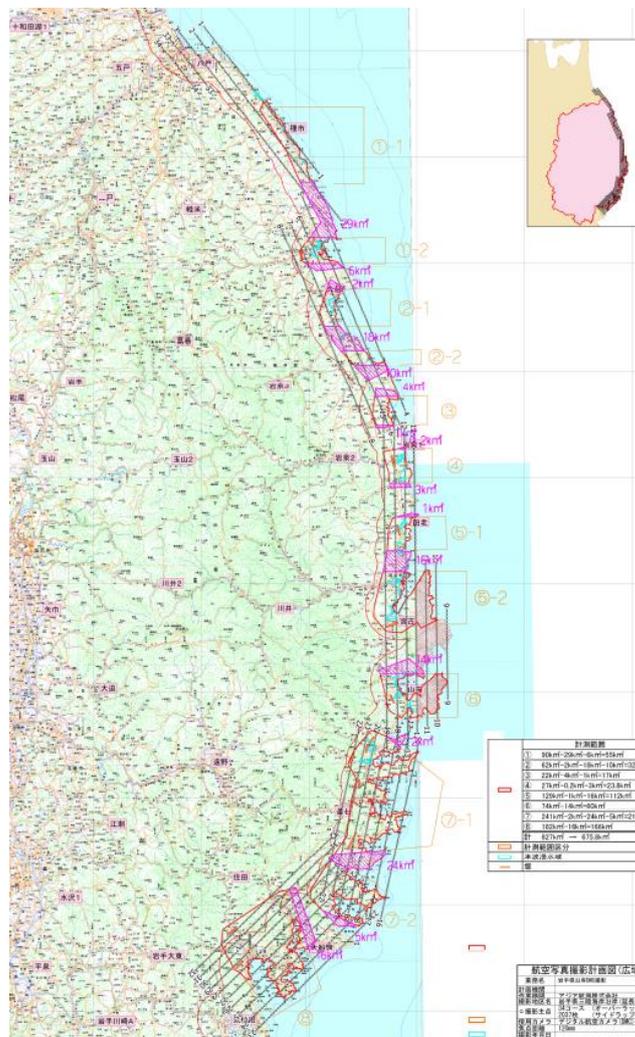
図 1.1.11 航空レーザ計測範囲（岩手県内）

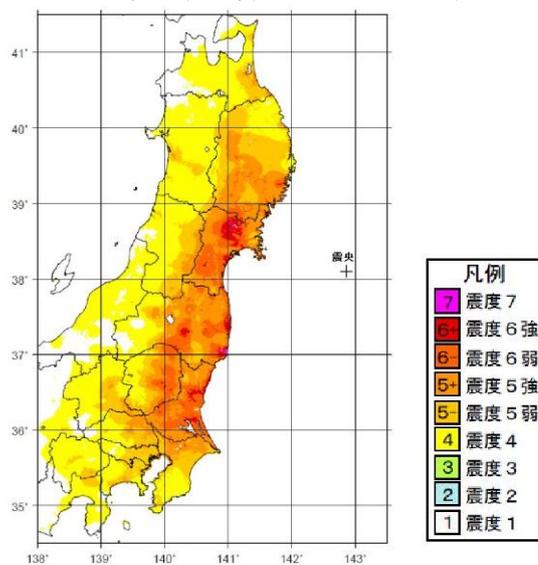
図 1.1.12 推計震度分布図^f

国総研が衛星画像を用いて行った震度5強以上とされた地域が概ね含まれるエリア（図 1.1.12）

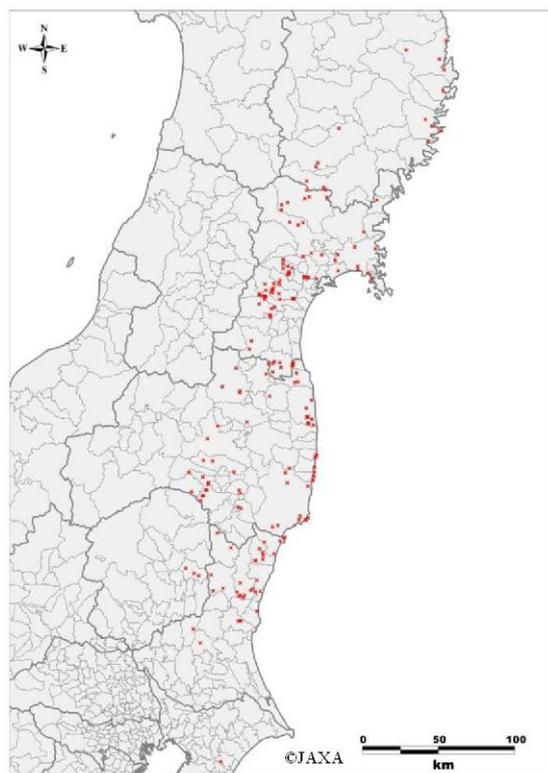
図 1.1.13 崩壊地判読結果¹⁾

この結果では、地すべり地や小規模な崩壊地は認められたものの、河道閉塞を形成するような大規模な崩壊地は認められなかったことが報告されている¹⁾。
