平成 24 年 7 月九州北部災害（阿蘇地区）の先遣調査について

九州大学 久保田哲也、鹿児島大学 地頭菌 隆、宮崎大学 清水 収、九州大学 篠原慶規

調査日（熊本県阿蘇地区 2012 年 7 月 19 日～21 日、8 月 3 日～5 日、福岡県黒木地区 7 月 27 日）
災害は、福岡県、大分県、熊本県に及ぶが、ここでは熊本県阿蘇地区に焦点を絞って紹介する。

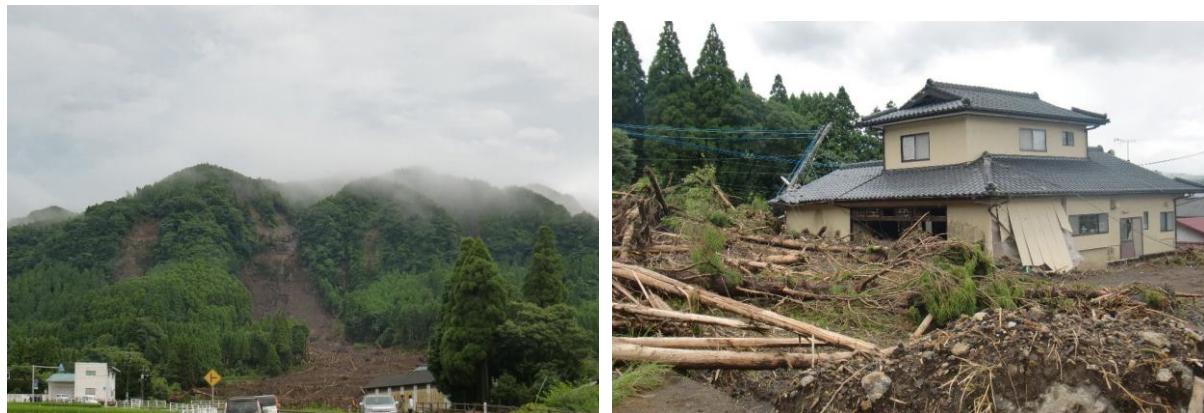
(1) 外輪山の急斜面の崩壊例（阿蘇市 一の宮町 坂梨）

外輪山の急斜面で崩壊発生、土石流化、溪床・崖錐を侵食、崖錐斜面のスギを巻き込んで流下
大きな人的・住家被害があり、流下土砂には長径 2 m 程度の岩塊も含まれる。隣接する周辺の崩壊
では火碎流堆積物の地層境界からの大量の地下水流出も見られる。

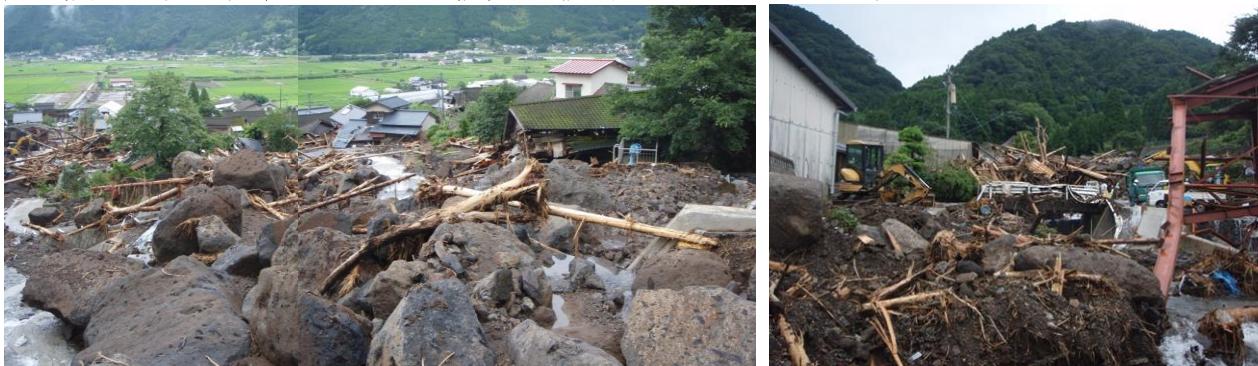
(2) 外輪山急斜面の崩壊起源土石流の被害例（阿蘇市 一の宮町 手野）

外輪山の急斜面で崩壊発生、土石流化、溪床・崖錐を侵食、スギを巻き込んで流下。岩塊は溶結凝灰岩や安山岩
で構成され、最大径 5m 程度であった。

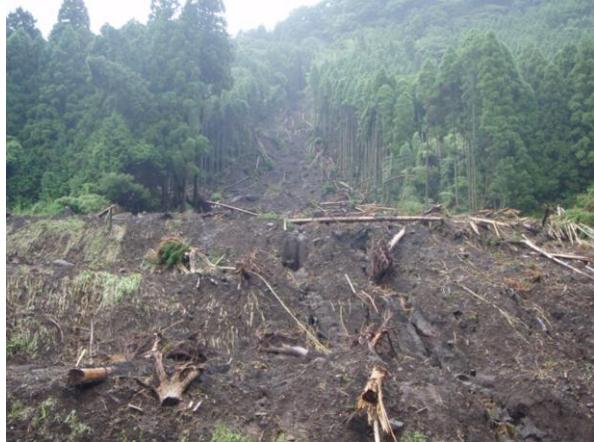
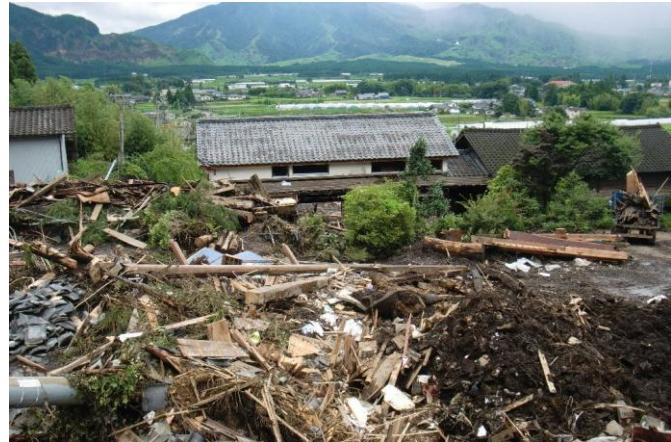
(3) 崖錐斜面の崩壊例（阿蘇市 一の宮町 中坂梨）

崖錐崩壊により土砂とスギが流下、住家被害が生じた。この地域は火山堆積物からなるが、崩壊上端から到達末端までの見通し角は約 20 度と、むしろ他の堆積岩地域の崩壊と類似する。

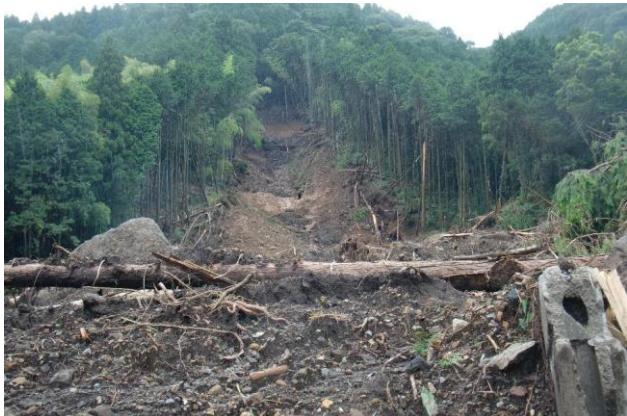
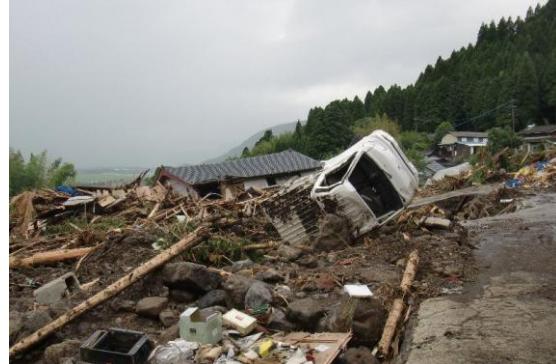
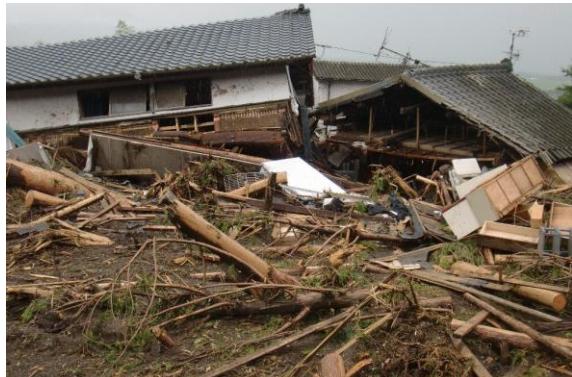
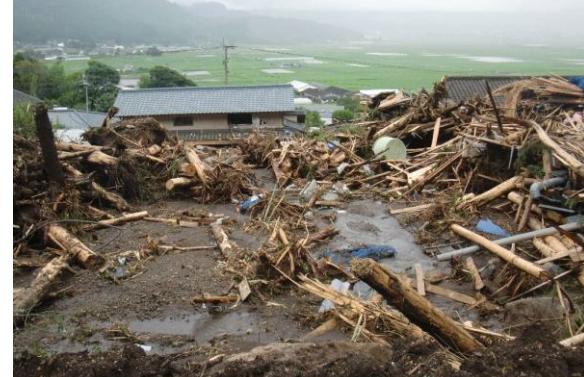
(4) 崖錐斜面の崩壊例（阿蘇市 一の宮町 手野）

崖錐崩壊により、かなりの住家被害が生じた。

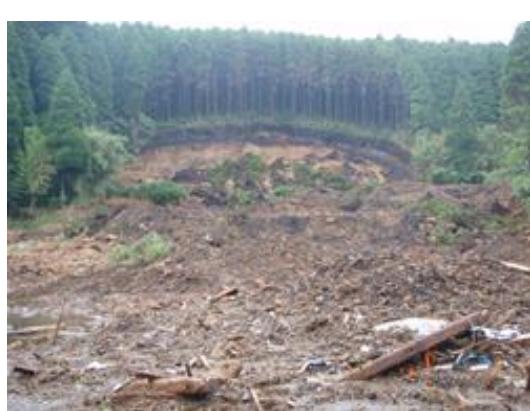
(5) 丘陵地の火山灰斜面の崩壊例（阿蘇市 三久保）

火山灰層のすべり、最大崩壊深 3~4m、斜面傾斜は緩い、直下の住宅全壊、人的被害あり（左の写真）。

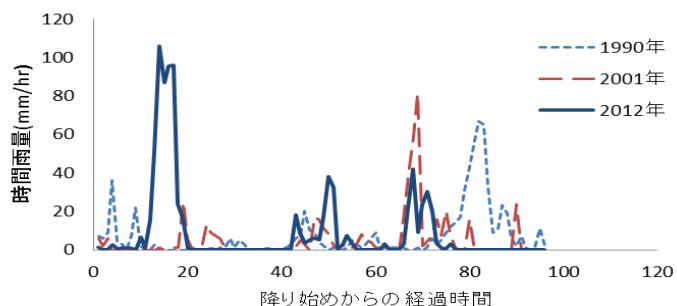
図-2 既往の大暴雨時の降雨比較（阿蘇市乙姫）

1990年、2001年、2012年大雨雨量比較

1990 年 7 月や 2001 年 6 月に比べて今回は 106mm/hr の他 95mm/hr を超える雨が集中して降っている。先行 2 週間雨量はそれぞれ 199mm、138mm、359mm と今回が多い。また、今回は総雨量も 800mm 以上となる。
