〈災害報告〉

2014年8月20日に広島市で発生した集中豪雨に伴う土砂災害

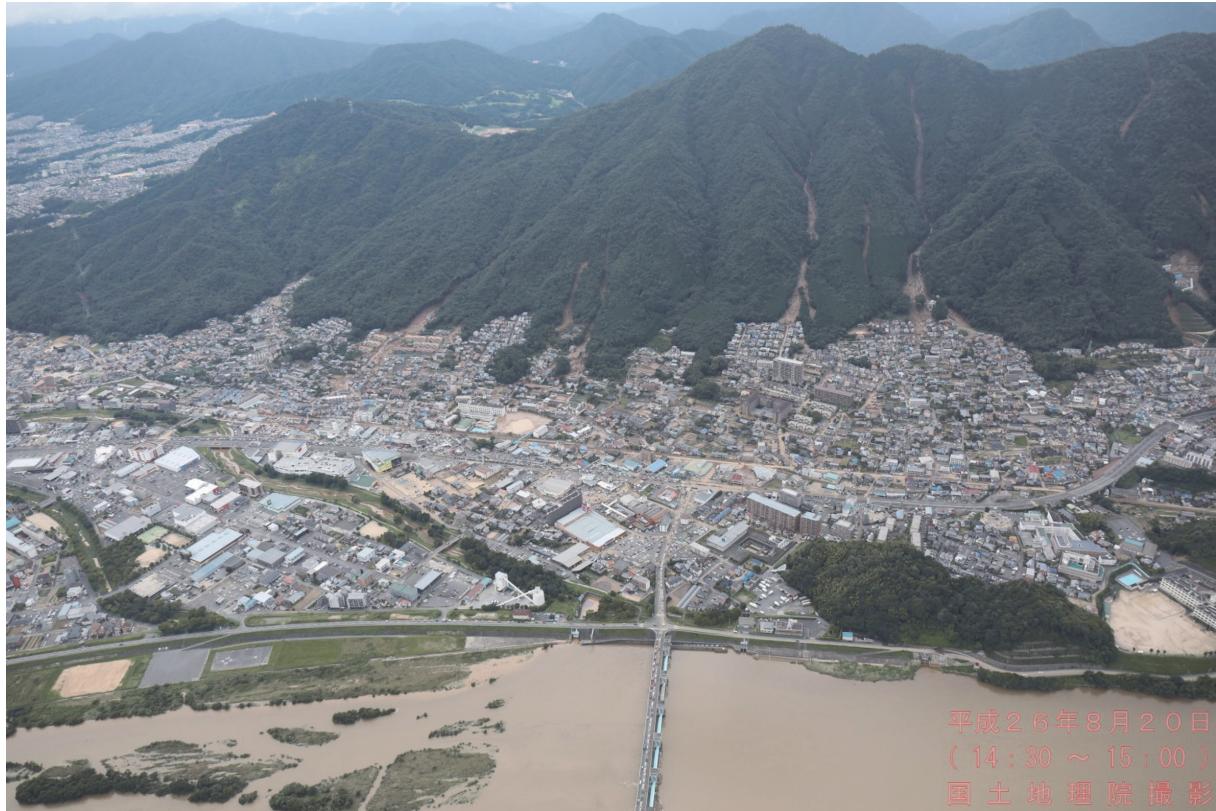
口絵写真一1 安佐南区における土石流の氾濫および家屋被害の状況（2014年8月20日撮影）
写真提供：国土交通省国土地理院。山裾にまで人家が拡がり、家屋が被災している。写真上部・中央右の山が阿武山。

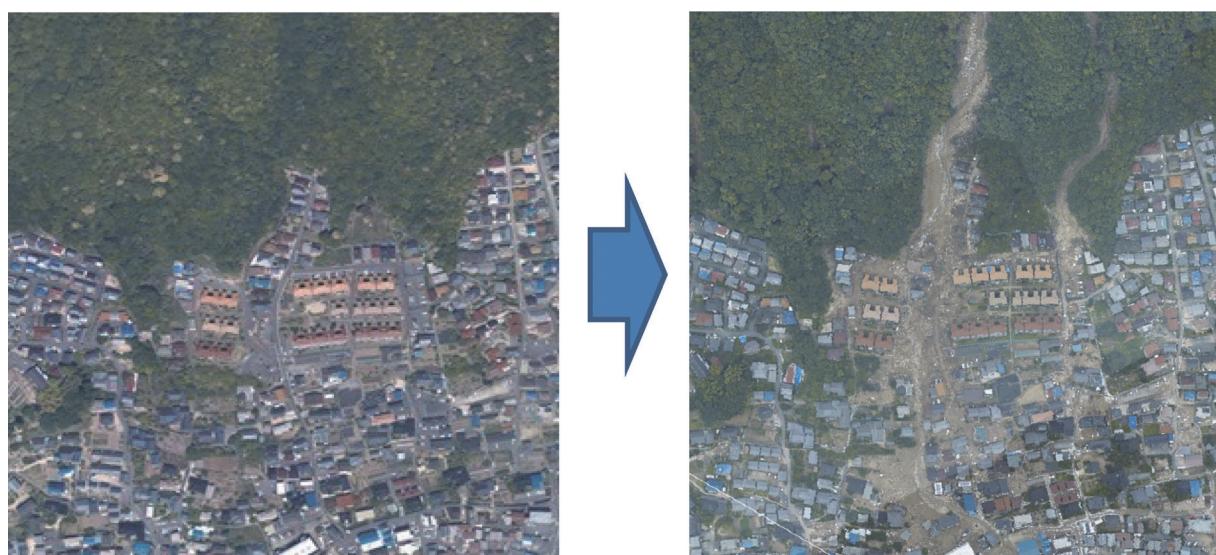
災害前の状況（2014年5月7日～17日撮影）
国際航業株式会社・撮影

災害後の状況（2014年8月25日撮影）
写真提供：国土交通省中国地方整備局太田川河川事務所

口絵写真一2 八木地区における災害前後の空中写真の比較
土石流の流下により、谷沿いの家屋が無くなっていることが分かる。

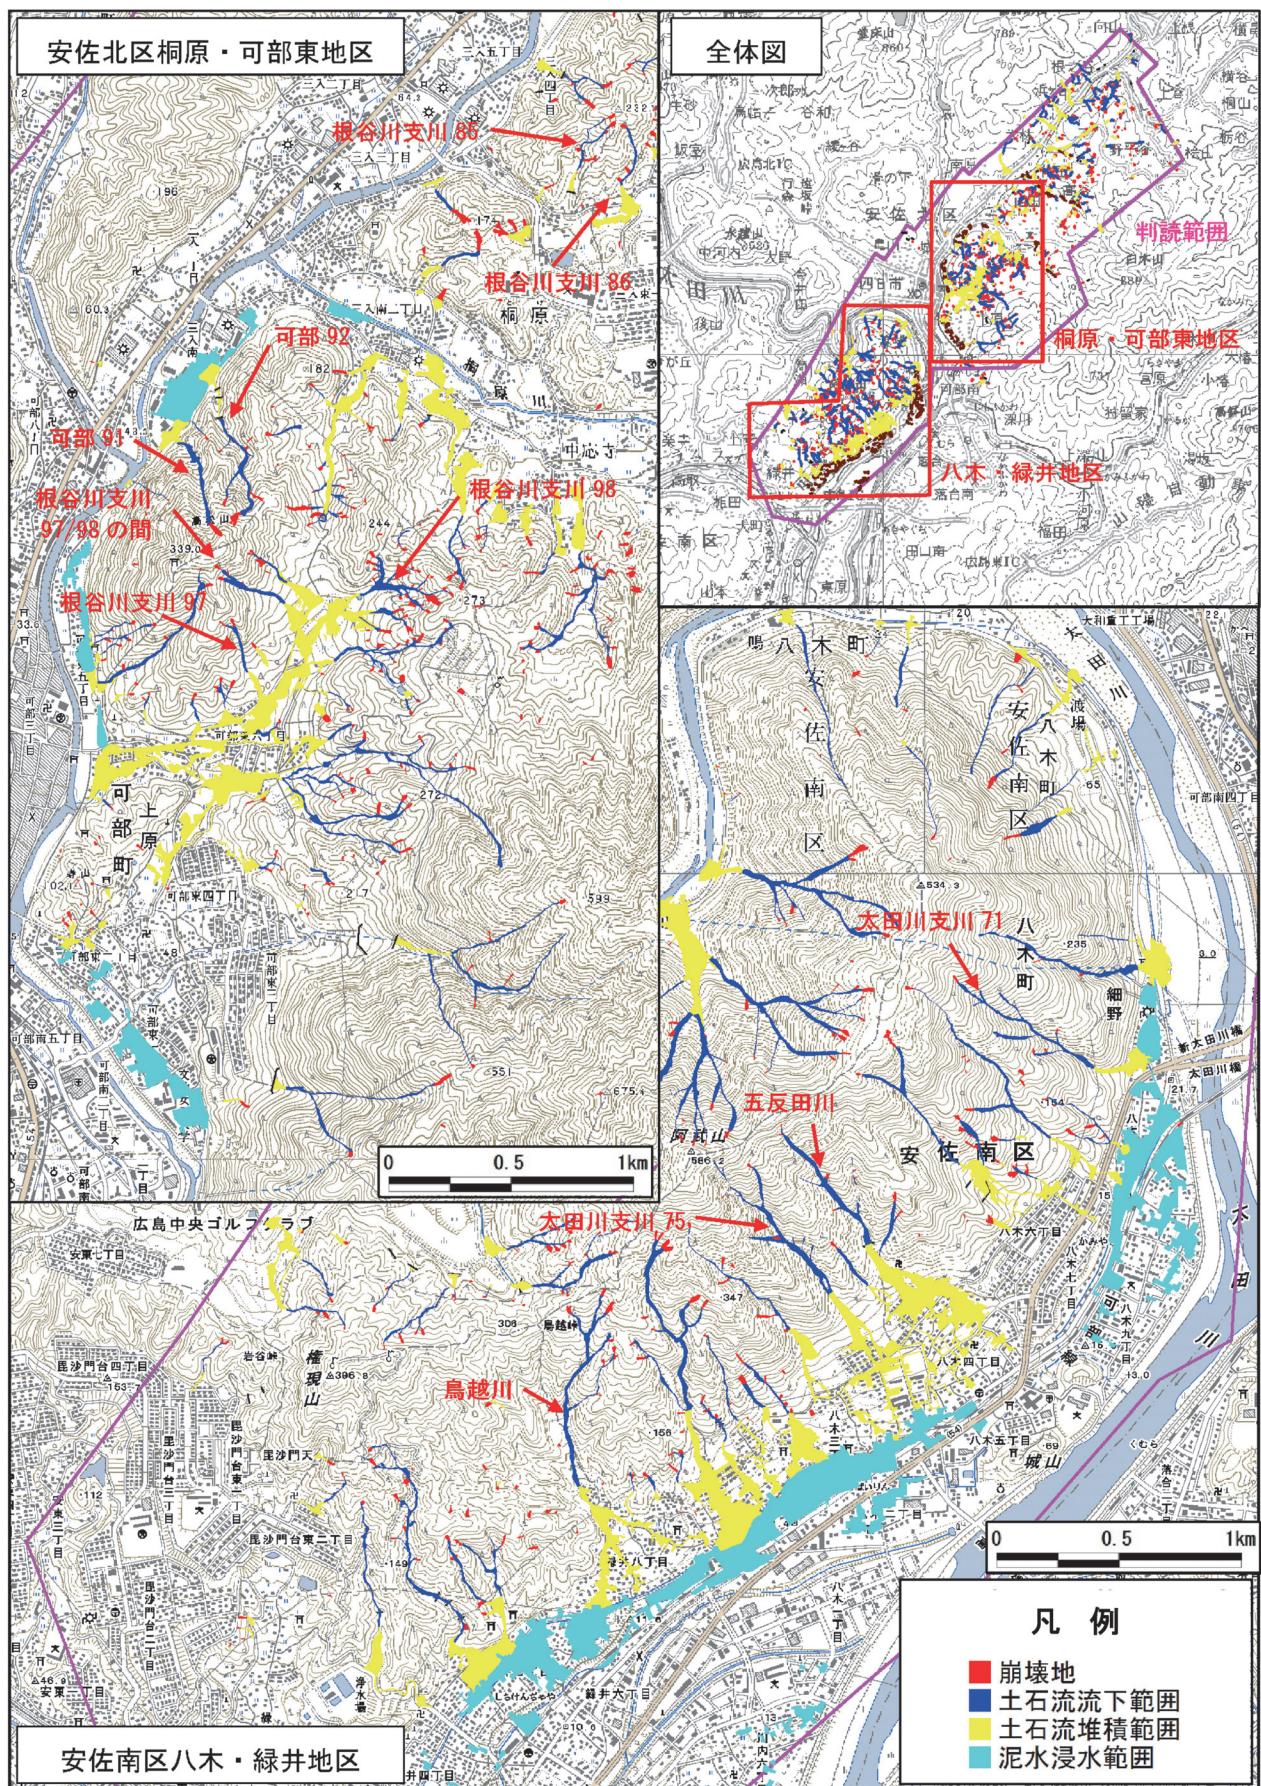
口絵図-1 土砂災害の被災状況の判読結果および調査対象渓流位置図
(太田川河川事務所 (8/23・25撮影) および朝日航洋株式会社 (8/27・28撮影) の成果より判読)

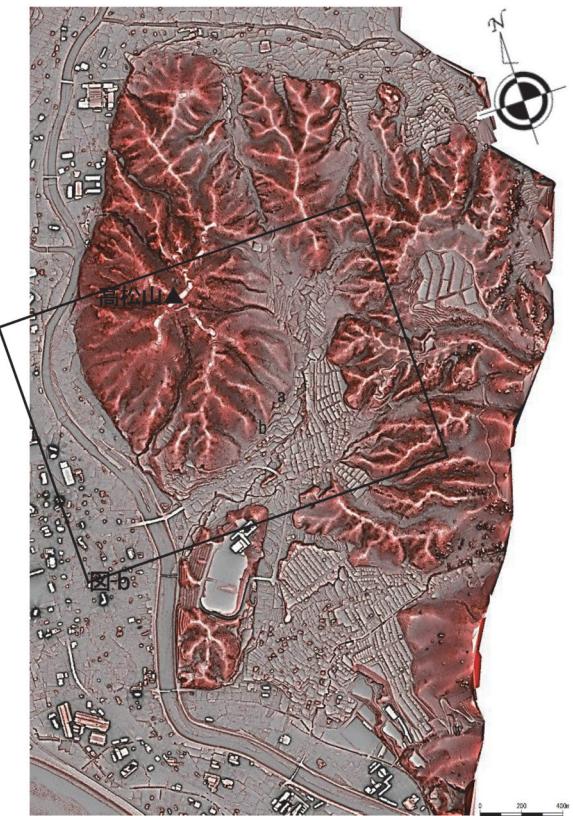
図-a 被災直後の可部東地区周辺の赤色立体図
(国土交通省太田川河川事務所提供)

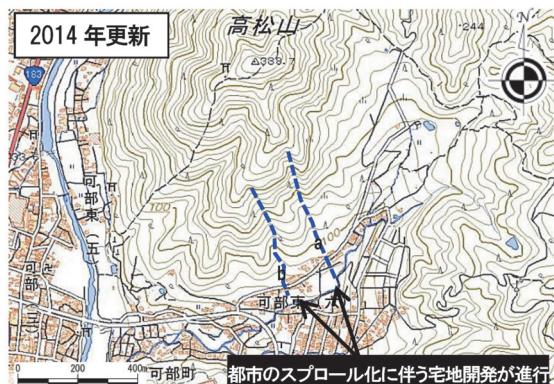
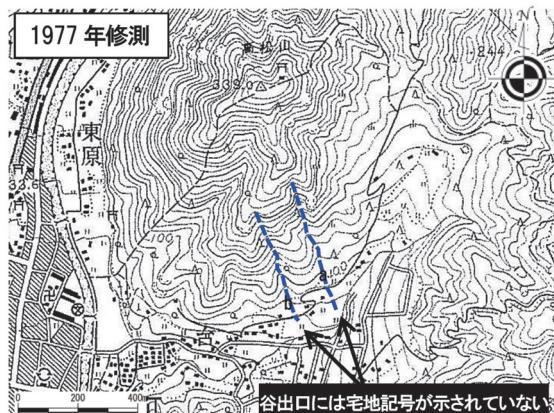
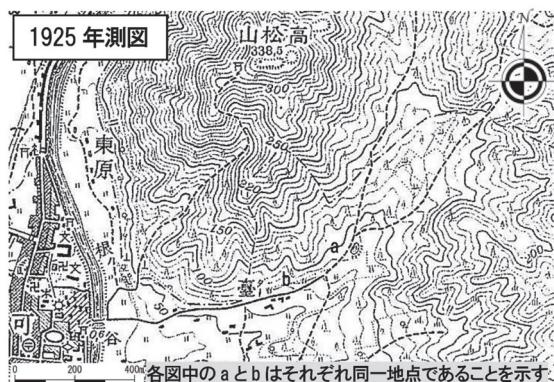
図-b 可部東地区における地形図の新旧対比
(上／中：国土地理院，下：旧陸地測量部)

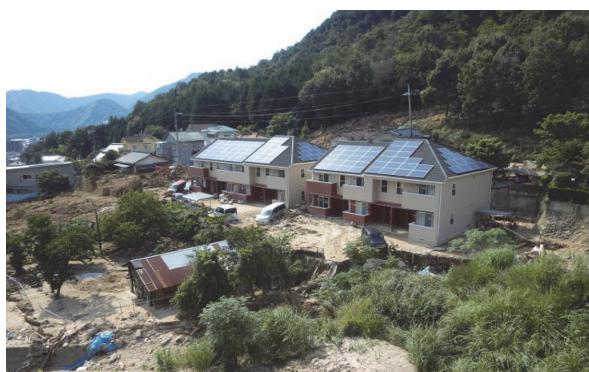
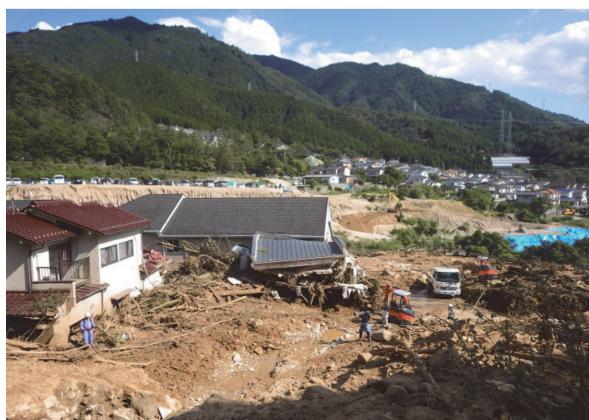
写真-a a 地点(根谷川支川 97)周辺の被害状況
(8/30撮影)

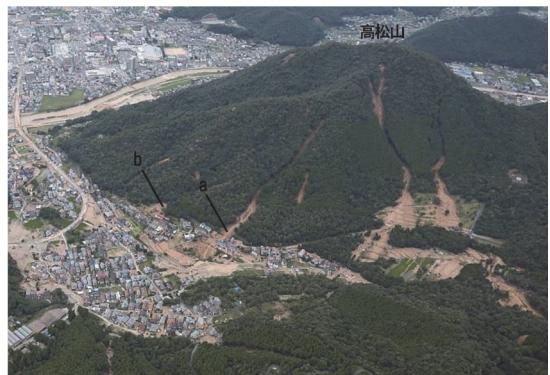
写真-b 可部東地区周辺の被害状況(8/21撮影)
(http://saigai.gsi.go.jp/1/h_26_0816_ame/hiroshima/naname/qv/5D5A0251.JPG)
(国土地理院撮影の斜め空撮写真の一部を引用)

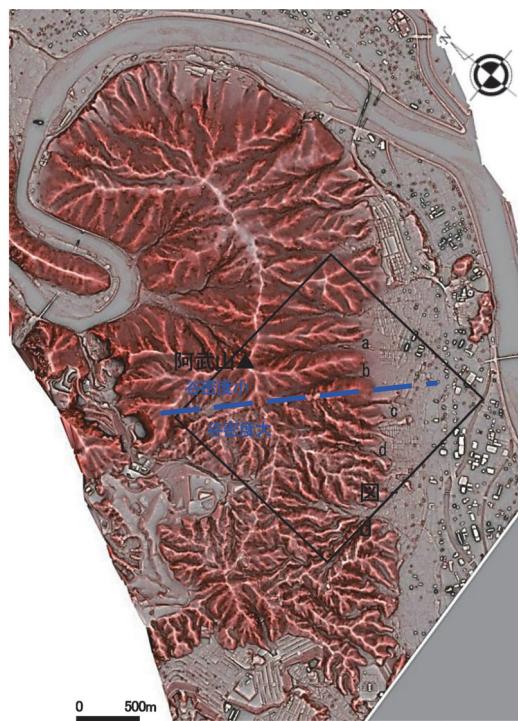
図-c 被災直後の八木地区周辺の赤色立体図
(国土交通省太田川河川事務所提供)

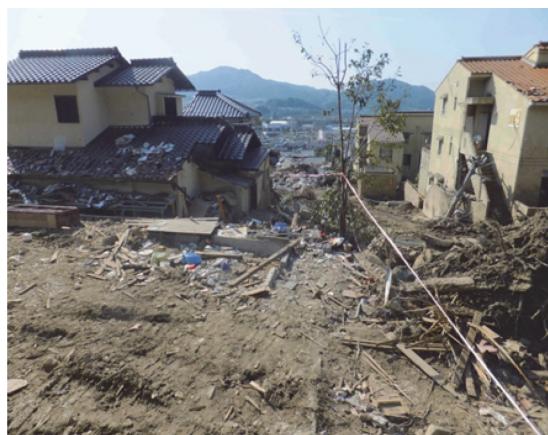
写真-c d 地点の斜面下方における被害状況
(8/31撮影)

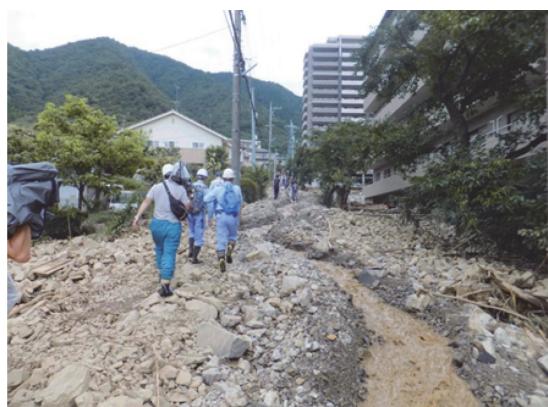
写真-d a 地点の斜面下方における被害状況
(8/20撮影)

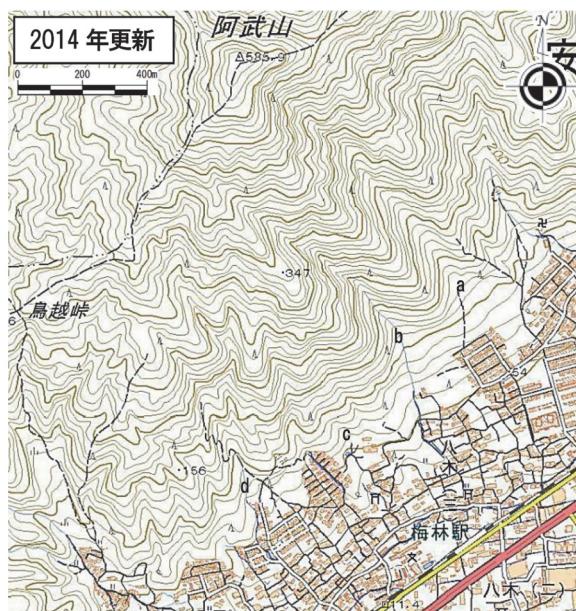
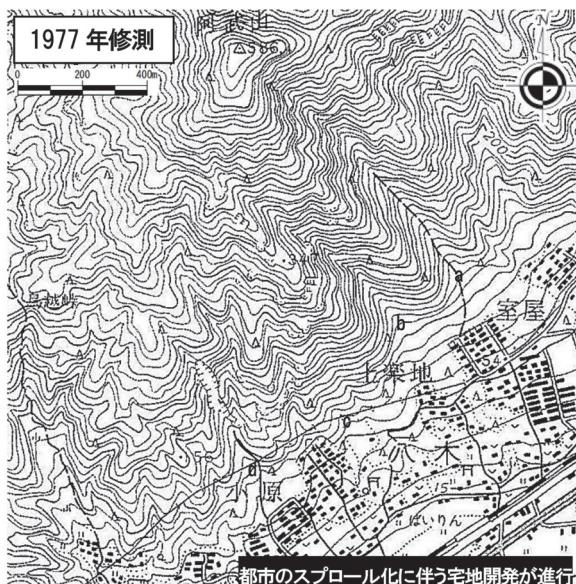
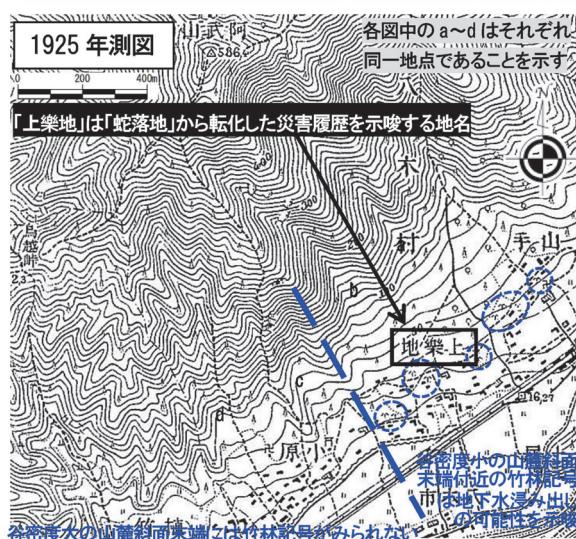
図-d 八木地区における地形図の新旧対比
(上／中：国土地理院、下：旧陸地測量部)
