令和8年度

(公社) 砂防学会北海道支部 研究発表会

発表要旨集

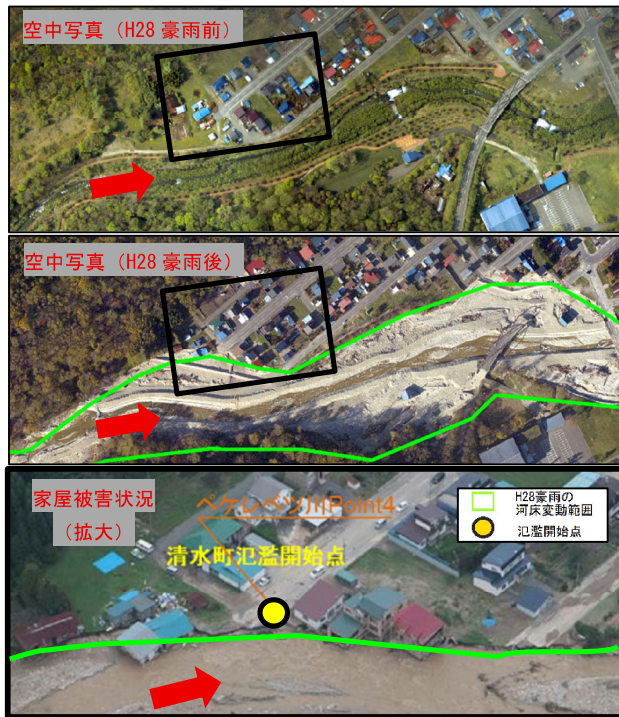
図 2 H28 豪雨前後の空中写真及び家屋被害状況

H28 豪雨前後に撮影された空中写真を基に、洪水流による河床変動(侵食・堆積)が生じたと推定される範囲を把握した。その上で、再現計算の結果を重ね合わせることで、再現性を確認した。H28 豪雨前後の空中写真及び家屋被害状況を図 2 に示す。

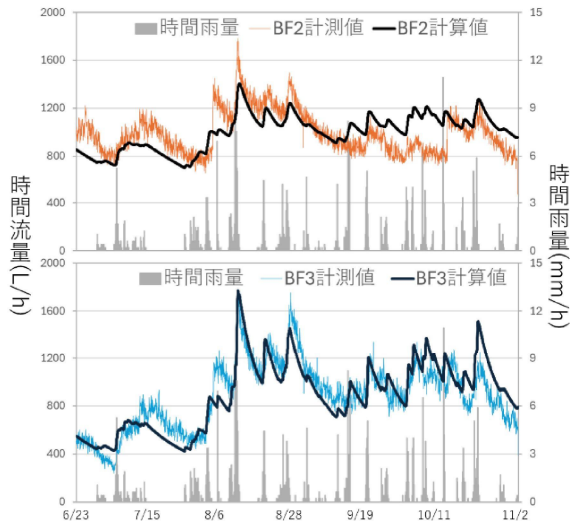
図3：時間雨量及びBF2,3の時間流量の計測値と計算値

最適化されたパラメーター値を表 1, 2 に、流出量の計測値と計算値を図 3 に示す。NSEF 値は BF2 で 0.31, BF3 で 0.81 となり、BF3 では十分な再現が可能であったが、BF2 では再現性が低い結果となった。再現性が低かった BF2 のモデルについては、上段タンク（土層タンク）の側方流出係

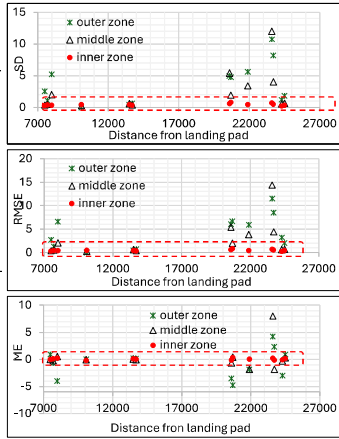
- ・ 航路直下±100mでは比較的高精度な計測が可能。
- ・ 航路から離れるにつれて点群密度の低下に伴い誤差が増大する傾向。
