(5) 常願寺川、多枝原平の侵食推移について

建設省立山砂防工事事務所 富所憲二
大田原幸亘

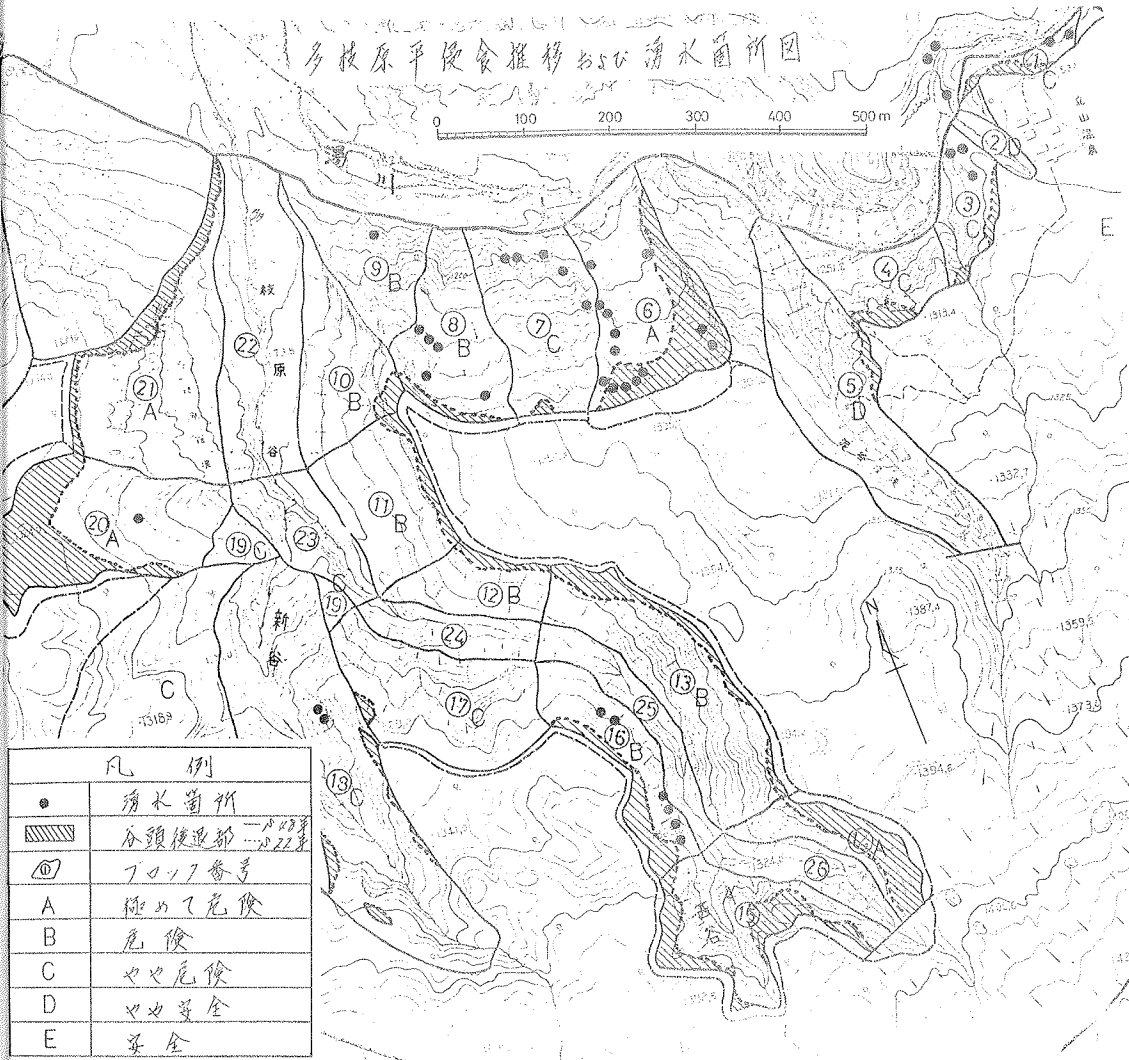
多枝原平侵食推移および湧水箇所図

[1]大規模な谷頭侵食は、多岐原北斜面(ブロック№⑥)、69谷(⑩)、多枝原谷上流部(⑭⑮)であることが分り、それらの崩壊はコンスタントに拡大するのではなく、ある豪雨時に突然大規模崩壊によって拡大することが分った。また、これらの崩壊は、同一豪雨時には発生していないことより、かなり免疫性のようなものが関係するようである。

[2]大規模崩壊は、安政5年時の鳶泥堆積物に発生するが、管力の作用のし方として、①多量の湧水によるパイピング、②表流水の下・側方侵食による不安定化の二つに大別でき、多枝原北斜面、69谷は前者に、多枝原谷上流部は後者に属する。また、泥谷(ブロック№⑤)は古くから床固郡が施工されており、この効果が発揮されて、殆んど変化は認められない好例である。多枝原谷の上流部は谷頭の前進が顕著な箇所であり、下・側方侵食が著しく、泥谷同様の処理が早急に欲しい所である。

[5]湧水のタイプを①湖沼性(段丘)堆積物と安政5年時の堆積物からの湧出、②安政5年時の堆積物と安政5年時以前の堆積物の間からの湧出、③同一堆積物中からの湧出、の3タイプに分類した。①のタイプは浅層の割に湧水量が豊富であるが、浅層であるが故に大きな谷頭侵食には結びつかず、②のタイプの湧水が大規模崩壊に効いていることが分った。

[6]湧水の分布状況、湿性植物の分布状況、地形地質の状況から地下水の径路を想定すると、表流水とそれに支配される浅層伏流水は、多枝原谷を避けるようなかたちで泥谷方面と多枝原方面に振り分けられるような形態をとっており、多枝原平北斜面を湧出する地下水は更に深層を流れる水脈ではないかということが想定された。

[7]谷頭の侵食傾向、地質、地下水の状況と過去の大規模崩壊の関連性を考察し、危険度判定を実施した。その結果、最も注意を要する箇所は多枝原谷北斜面の上流部(ブロック№⑥)、69谷(⑩)及び多枝原谷左岸であることが明らかにされた。
