有珠山北麓における地殻変動の実態と大規模崩壊の可能性について

国際航業 株式会社 ○中筋章人[✉]・塙本 哲
北海道室蘭土木現業所 国重賢一・高貝俊幹

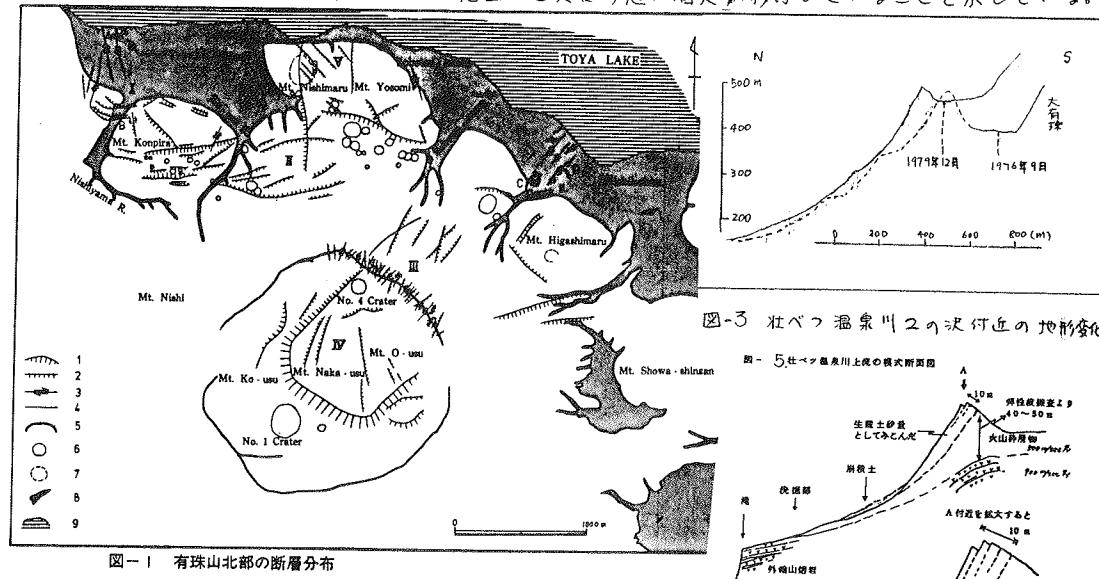
図-3 壮瞥温泉川の河口付近の地形変化

1977年8月噴火以後、中有珠の生成に伴つて極めて大きな水平運動が始まりた。ここでは、地殻変
動(特に水平運動)の移動ベクトルを知るため、時期の異なる空中写真から図化し、その各時期ごとに
地表にある目標物の移動量を計測した。図-2は地殻変動のベクトル解析によって求めた北外輪山
周辺の水平移動量分布である。噴火前から1979年12月にかけての北東外輪山の水平運動量は150～
170mにおよぶ。この水平運動は中有珠付近から北東方向に向うもので、次第に減衰しながら洞爺湖
岸まで達している。図-3は社營温泉川2の沢に沿う地形断面である。外輪山約150mにもおよぶせ
り出しと約10mの隆起によつて溪床勾配がかなり急になり、外輪山直下の斜面では約10°も増傾斜
した。
