日南海岸の斜面崩壊について

南九州大学 高谷精二

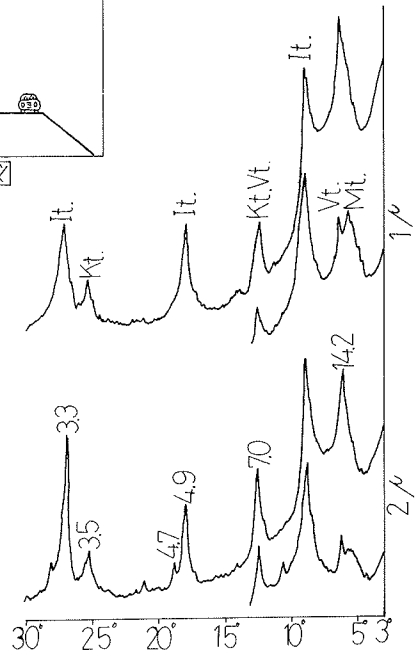
X線回折図

X線回折用試料は、次降法と遠心分離により2 μ 以下を回収した。回折結果によれば、試料はすべて14 Å 、10 Å 、7 Å 、4.9 Å 、4.7 Å 、3.5 Å 、3.3 Å のピークを有することから、同一の粘土鉱物を含有し

ていることを示した。また14Åはエチレングリコール処理により、16.7~17Åに移動し、膨潤性を有するモンモリロナイトの含有を示した。さらにモンモリロナイトが粒径のより微小な部分に存在することを確認するため、1μ粒径以下を分離した。この結果、移動したピークは2μ粒径のものより大きくなり、モンモリロナイトは粒径のより小さな部分により多く含有していることを示した。なお14Åには

エチレングリコール処理によっても移動しないピークがあるが、これはパーミューモライトと考えられる。したがって試料に含まれる粘土鉱物は、モンモリロナイト、パーミューモライト、イライト、カオリナイトの4種類であった。イライトは頁岩中に含有されることから、風化生成粘土は3種類である。

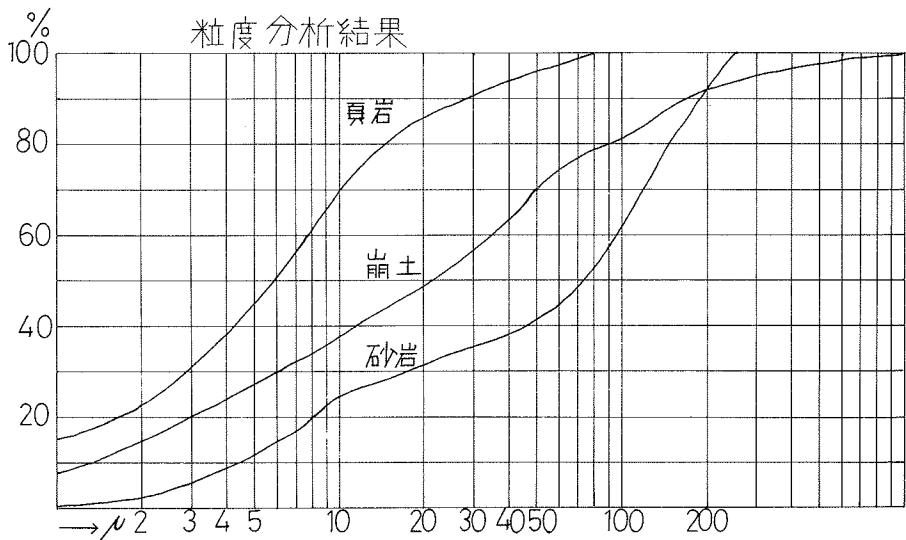
粒度分析結果は図に示した。分析用試料のうち砂岩、頁岩は、崩壊地中央部に露出した基盤より採取し、崩土は擁壁山側に堆積したものを採取した。砂岩、頁岩はロックカッターでチップにした後、三角フラスコに蒸留水とともに入れ、2時間振盪した後フルイにかけ、74 μ 以下は次降法によった。崩土はそのまま分散させ同様な方法で分析した。三角座標では、頁岩、崩土は「粘土」、砂岩は「砂頁ローム」に分類された。加積曲線では崩土は頁岩、砂岩の中間にあつた。曲線の傾斜もゆるいことから、これらの混合物であるといえる。砂岩を構成する砂粒子は、250 μ 以下の粒径で細砂に分類されるものであった。
