# 斜面崩壊時の変位・変形について

国立防災科学技術センター ○寺島治男・福園輝旗

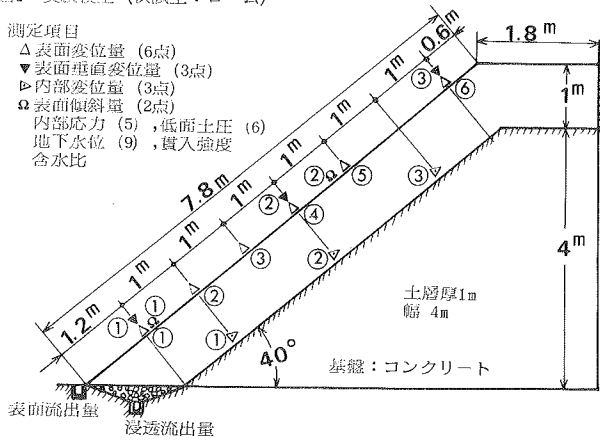
図1. 実験模型 (供試土：ローム)

降雨による斜面崩壊は不透水層である基盤の構造によってその位置・規模・時間が大きく左右される。基盤構造は縦断形状から1). 平行基盤, 2). 凹形基盤, 3). 凸形基盤に大別される。ここでは、1). の基盤が表面と平行な粘性土斜面の崩壊時の挙動について検討するために、コンクリート基盤上に斜面長7.8m, 幅4m, 土層厚1m, 傾斜角40°の模型斜面をロームで築造した。土層を安定させるため15mm/hの降雨を1時間1回, 2時間2回各々数日の間隔で散水した後、15mm/hの降雨を崩壊するまで散水し、図1. に示す項目の測定を行なった。

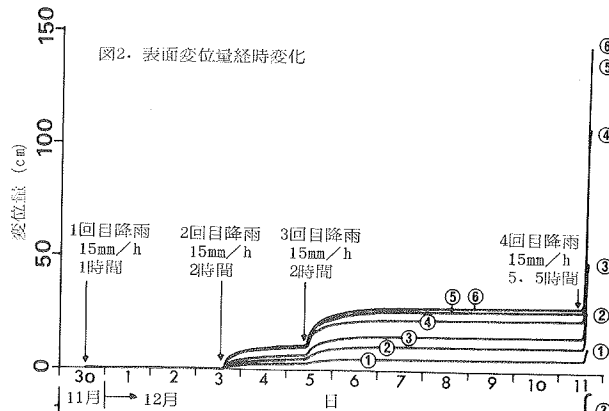
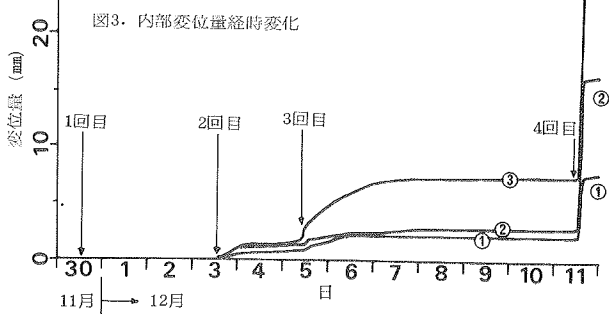
2.1. 1回目の降雨(15mm/h/1時間); 浸透水は基盤まで達しなかった。土層深部の貫入強度の変化は見られず、土層の顕著な変位・変形は観測されなかった。(図2, 図3)

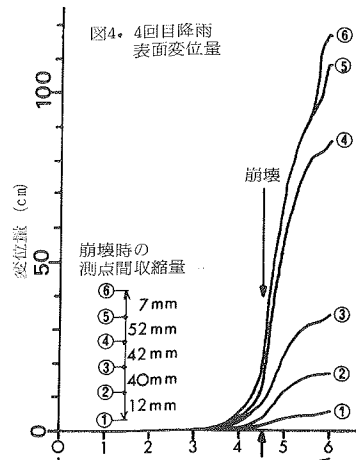
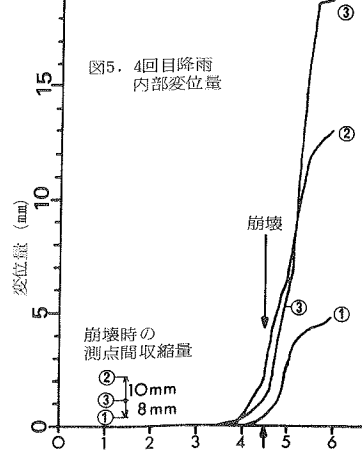
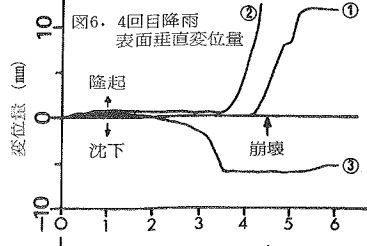
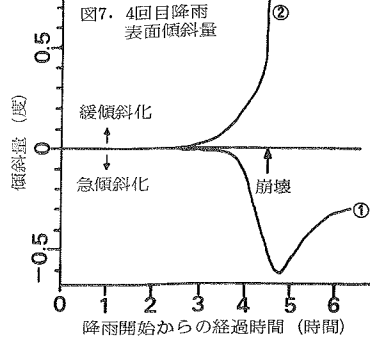
2.4. 4回目の降雨(15mm/h/5.5時間); 降雨開始3時間目から地表及び地中に変位が観測され、4.5時間目には地表で最大175mm(累積460mm), 地中で最大21mm(累積82mm)に達し、斜面下端より3.5m以上の上部土層が崩落した。この時崩壊土塊の下部隆起・上部湛下現象が観測され、又土塊中部の表面傾斜は緩傾斜化を示し、土塊は回転しながら崩壊したと推察される。(図4~図7)
