21 ヘリコプターによる土砂災害状況の把握

建設省土木研究所 ○小泉豊、石川芳治、井良沢道也

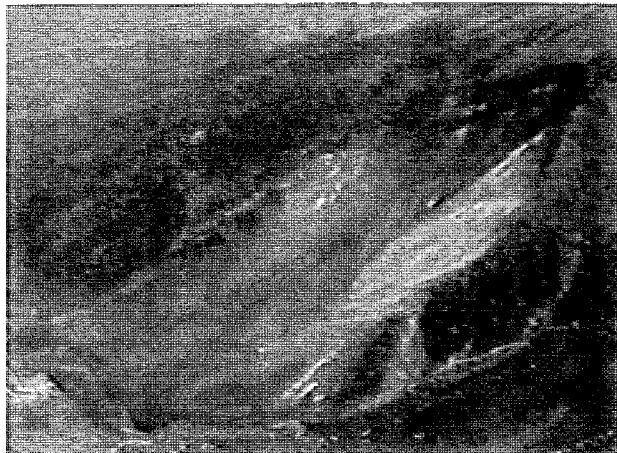
写真-1 御岳崩壊の全景

長野県西部地震により伝上川上流部の御岳山の山腹に大崩壊が生じた。写真-1に崩壊の全景を示す。判読の結果をまとめると表-1のようになる。技術者Aの結果²⁾は地上調査の結果に近い値となっている。相違が目立つ項目のうち深さは判読では30%程度浅く判定されている。

規 模	経験年数の長い技術者A	経験年数の浅い技術者B	地上調査(長岡1985年)
崩 壊 の 長 さ	1,250 m	1,250 m	1,320 m
崩 壊 の 幅	450 m	625 m	420 m
崩 壊 の 面 積	562,500 m ²	781,250 m ²	410,000 m ²
崩 壊 の 深 さ	120~130(50~60) m	—	160(82) m
崩土の到達距離	9,800 m	8,500 m	13,500 m
崩 壊 土 砂 量	34~28×10 ⁶ m ³	—	34×10 ⁶ m ³

経験年数の浅い技術者Bでは、幅について、旧崩壊地も含めた全体をとらえていることがわかる。また、深さの推定は難しく、到達距離についても、一次堆積物の地形図が明らかな地点までとしている。

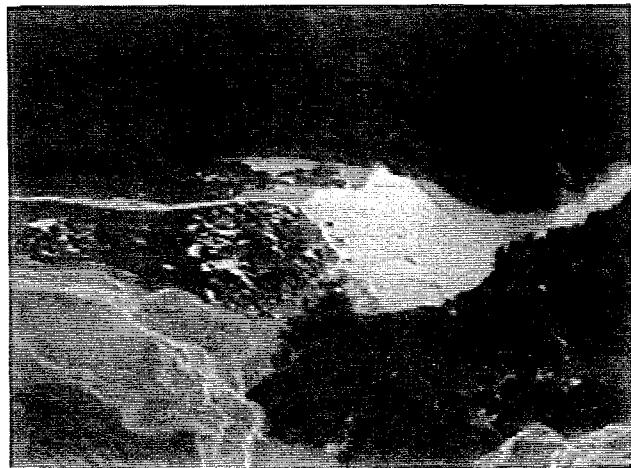
写真-2 天然ダムの位置

御岳崩壊により発生流下した膨大な土砂は伝上川と濁川合流点に天然ダムを形成させた（写真-2）。表-2に判読結果を示す。天然ダムの高さ、幅、湛水長については大差ないが、経験年数の浅い技術者Bは平均粒径等の判読はできない。

調査項目	経験年数の長い技術者A	経験年数の浅い技術者B	地上調査
天然ダムの高さ	25~35 m	30~50 m	27~46 m
天然ダムの長さ	450 m	450 m	5,000 m
天然ダムの幅	350 m	350 m	280 m
湛水長(面積)	1,700 m ² (25.5万m ²)	1,700 m ² (17.0万m ²)	2,500 m ² (15万m ²)
流入流量*	10~15 m ³ /sec	--	--
水位(変化)*	10~15 cm/h	--	--
平均粒径	64~128 mm	--	0.9~2.9 mm**
透水係数	10 ⁻³ ~10 ⁻⁴ cm/sec	--	--

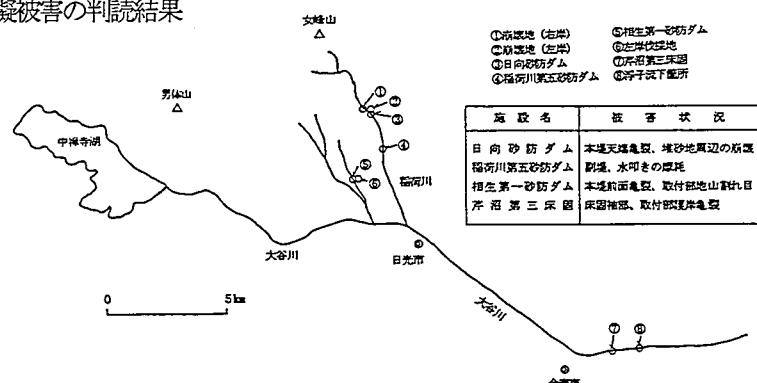
図-1 模擬被害等撮影地位置図

防工事務所管内稻荷川流域及び大谷川下流流路工において災害箇所を想定し、ヘリコプター「あおぞら号」により砂防施設の災害状況の点検を行った³⁾。模擬被害は、図-1に示す箇所で、No.8

地点では天然ダム決壊予

測に必要な流入流量の測定実験を行った。ここでは砂防構造物の亀裂の判読結果と流入流量の測定結果の概要を取り上げる。

また、流入流量の測定においては図-1に示すNo.8地点にある道路橋より直径約30cmの紅白に色分けしたポール3個を浮子としてみたて、投下しこれをホバリング微速状態で対地高度約135m、ビデオカメラの焦点距離約20mmの垂直ビデオ映像にとらえ解析素材とした。計測に用いた映像を写真-4に示す。

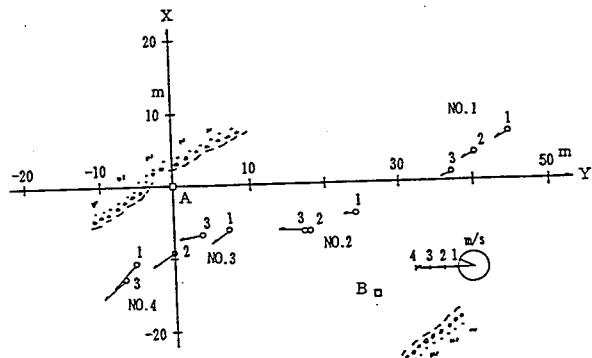
図-2 No.8 地点における流速分布図

図-2は流向方向を考慮した流速分布図である。規準点、浮子および橋梁は水平面にあり、カメラ光軸はこれに垂直と仮定して移動量を計測している。水流の動きと、画像における色の分布および河道内の岩塊の水没状況から水深の分布を推定した結果が図-3である。

ここで、No.1～No.3の表面流速を求める1.26m/sであり、さらに平均流速に換算し、上図の断面積が36.3m²

であることから、流量= $36.3 \times 1.26 \times 0.8 = 36.6 \text{ m}^3/\text{s}$ が得られる。
