140 しらす谷における鉄砲水発生と水文地形

鹿児島大学農学部 ○地頭 隆・下川 悦郎・加藤 昭一・岩元 賢司

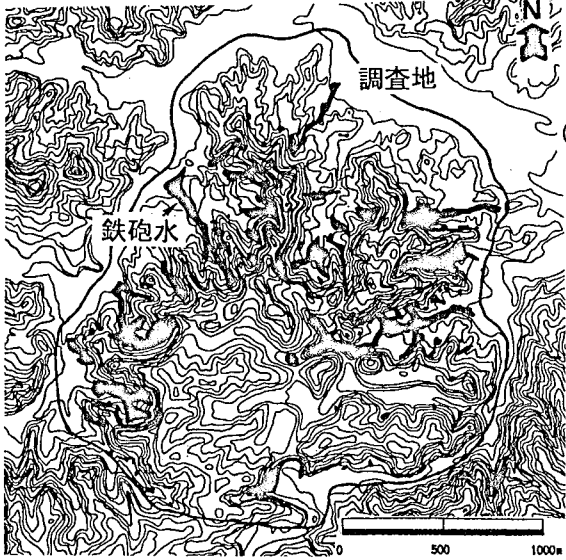
図1 調査地および鉄砲水発生位置図

図1は、調査地内における鉄砲水の発生位置図である。黒色部が鉄砲水の発生源・流下・氾濫域を表している。鉄砲水発生の成因は大きく、地下水の湧水によるしらす谷頭崖錐斜面の崩壊、しらす谷頭部山腹斜面の崩壊および谷床堆積物の侵食の3つに分けられる。この調査地内では、後2者がそれぞれ1箇所ずつ生じた以外はすべて湧水による崖錐部の崩壊が鉄砲水の発生源となった。

図3は、GPS測量に基づいて作成した湧水点の分布図である。湧水点はしらす谷の頭部を中心に分布している。この図を鉄砲水の発生位置図（図1）と対比すると、鉄砲水の発生源の多くが湧水点の分布と重なっていることから、湧水が鉄砲水の発生にかかわったと考えられる。

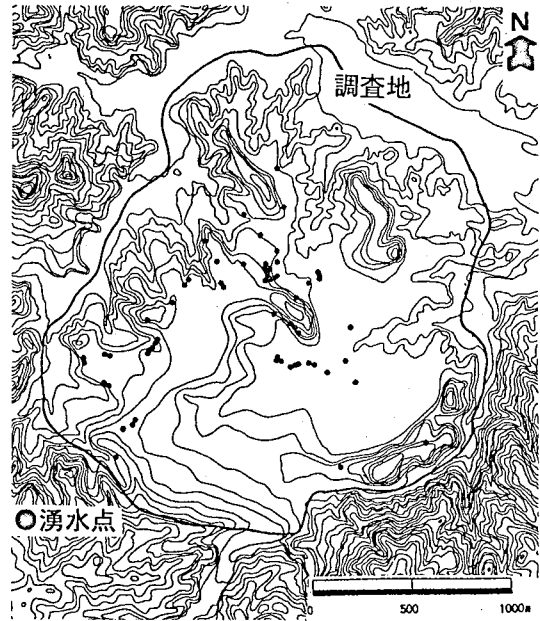
図5 しらす堆積以前の地形と湧水点の分布図

図3によると、湧水点のほとんどが分布する谷頭部は調査地南西部の台地に接しており、湧水はこの台地内に浸透した地下水から供給されているものと考えられる。地下水の分布にはしらす堆積以前の地形が影響することから、その再現作業を行った。図4は、露頭断面の観察結果およびGPS測量をもとに作成した地質断面図の1例である。図中の●印は地質断面近くで確認された湧水点を投影してプロットしたものである。基盤層の位置はこの湧水点（●印）を連ねることによって定めた。さらにこの図から基盤層の高度を読みとり、しらす堆積以前の地形、すなわちしらすを剥いだ状態の地形を再現した（図5）。図によると、調査地内の北側半分には小起伏の丘陵地が散在し、その間に小さな谷が分布している。南側半分には南西から北東方向に平底の谷地形が存在する。この谷は南西方向の調査地以外まで伸びているようである。

再現したしらす堆積以前の地形図上に湧水点の位置を重ねた（図5）。図によると湧水点のほとんどは一定の集水域を有する谷や凹地に分布している。鉄砲水の規模が大きかった調査地南東部の五反田地区には、大きな集水域をもつ旧谷が存在する。1993年の長雨と度々の豪雨下では、しらす台地面から浸透した多量の水が台地内の地下水位を全体として上昇させるとともに、旧谷や旧凹地を通過して湧水点に供給された。この水圧によって谷頭部斜面脚部の崖錐部が崩壊し、鉄砲水を発生させたものと推測される。
