針原川土石流の再現計算

京都大学防災研究所 ○中川 一・高橋 保・里深好文

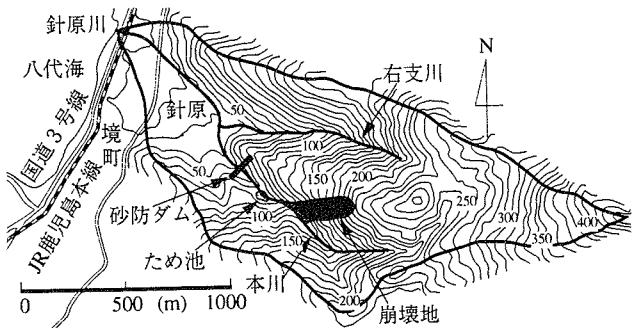
図1 針原川流域図

針原川は図1に示すように鹿児島県と熊本県の県境に位置する標高687mの矢筈岳に源を発し、その西麓を流下して出水市境町針原地区を貫流した後、八代海に流出する流域面積約1.55km²、幹川流路長約2.3kmの小河川である。針原川の本川には砂防ダムが建設中で、その本体部はほぼ完成していた。図1に示した場所で深層斜面崩壊が発生し、この砂防ダムで崩壊土砂の約半分が捕捉されたと見積もられており、崩壊土砂の挙動にダム地点辺りの河川流量が寄与したのかどうか興味が持たれる。そこで、ダム地点での洪水流量を見積もるために、実斜面形状を考慮した雨水流の追跡モデル¹⁾を用いた流出解析を行った。なお、ここでは先行降雨が十分あって、地表面は飽和状態であると仮定して中間流の計算は行わず、降雨は全て表面流になるとし、基底流量をゼロとしている。

土石流は図1に示した斜面が崩壊し、その崩土が流動化して発生した。斜面崩壊土量は空中写真を用いて作成したメッシュデータおよび現地計測結果から、約16万m³と見積もられている³⁾。この崩壊土塊は、崩壊斜面の直下流にあった農業用のため池に流入し、砂防ダム上流左岸の標高約82mの高台に乗り上げた。ため池には約3500m³の水が貯まっていたと考えられており⁴⁾、洪水痕跡から判断して、ため池の一部の水がこの高台からさらに下流に流下したと考えられる。また、砂防ダムには土石流が来襲する前から標高60m当たりまで湛水していたとの情報もあることから、崩土の流入によってこの水が溢れて洪水痕跡を残したとも考えられるが、確証は得られていない。

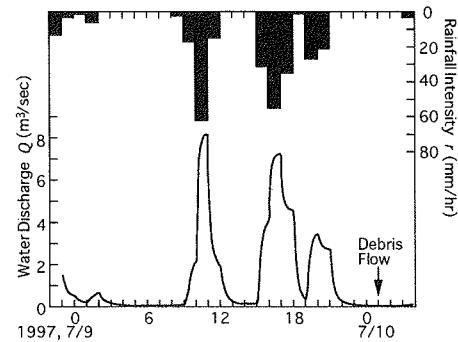
図2 砂防ダム地点の洪水ハイドログラフ

ダム地点で評価した流域面積は0.475km²であり、降雨データとして気象庁出水観測所のデータを用いた。図2に計算結果を示す。10時～11時と16時～17時にかけて時間降雨強度が50mmを超える豪雨があるが、流域が小さいために洪水は急にピークを持つがまた同時に急激に低減するハイドログラフとなっている。そして、土石流が発生した7月10日午前1時頃には砂防ダム地点における本川流量はほとんど無いことがわかる。この結果は住民の目撃証言²⁾ともほぼ一致している。以上の結果から、斜面崩壊が発生した時刻には本川流量は小さいと考えられるので、斜面崩壊した土塊が本川の洪水流によって何らの影響も受けなかったとする取り扱いが可能と考えられる。

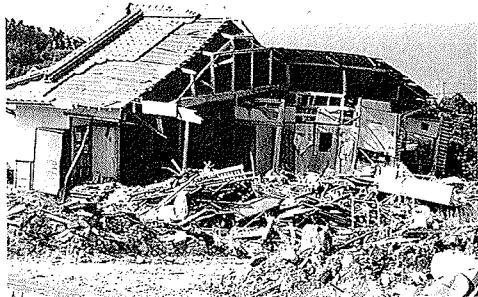
写真1 氛濫域左端付近の家屋被害

砂防ダムの右岸側の斜面上の低木や竹が下流方向に倒れており、土砂が堆積していないことからこれは洪水による痕跡と考えられる。砂防ダム下流では、氾濫域の左端に立地していた家屋が写真1のように破壊されていた。氾濫域の針原川近傍で見られた写真2のような土砂の流入による家屋破壊状況と異なり、ほとんど土砂の流入の影響が認められないのに家屋が大破している。これは土石流により直接的に破壊されたのではなく、流水の影響と考えられる。

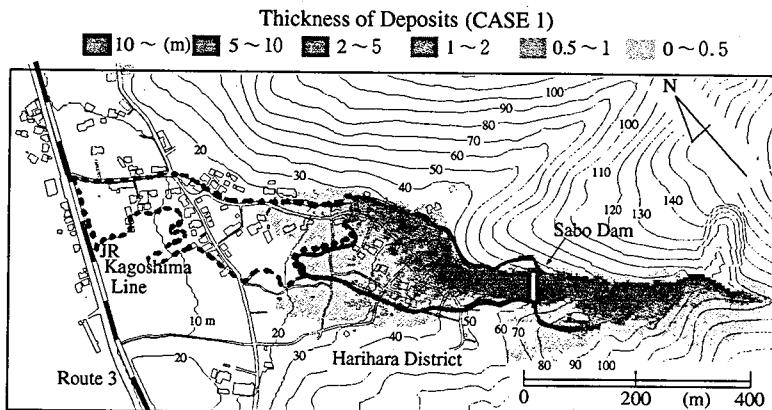
図3 土砂堆積厚の分布に関する計算結果(CASE 1)

図3に、CASE 1の最終的な土砂堆積厚の分布を示す。なお、図中に実測の土砂堆積範囲を示す（実線内：土石流の流下堆積域、点線内：土砂流の流下堆積域）。計算では土石流の主流部は針原川に沿って進行し、堆積の最先端も針原川沿いに延びているのに対し、実績の土石流堆積範囲は砂防ダムを乗り越えて直進したような形状を呈しているが、実績の土砂流堆積範囲は針原川に沿っていることから、計算で求まった土砂堆積範囲は実績よりも過大ではあるがほぼ実績を再現していると考えられる。また、砂防ダム上流左岸側で流下した土砂が標高約82mの高台にまで乗り上げた様子は計算でもある程度再現されている。なお、ここでは示していないが、いずれの計算ケースでも斜面崩壊発生後1分程度で土石流の先端は針原地区に到達し、土砂の堆積範囲は崩壊が発生してから2分程度で決まり、それ以降はほとんど変化しないことが確認されている。
