## 75 平成12年9月東海豪雨時の矢作ダム流域における土砂移動についての検討

国土交通省中部地方整備局河川部 植野利康  
 国土交通省多治見工事事務所 原 義文, 伊藤 明, 小野秀樹  
 八千代エンジニアリング(株) ○森 卓哉, 井戸清雄, 佐藤敏明

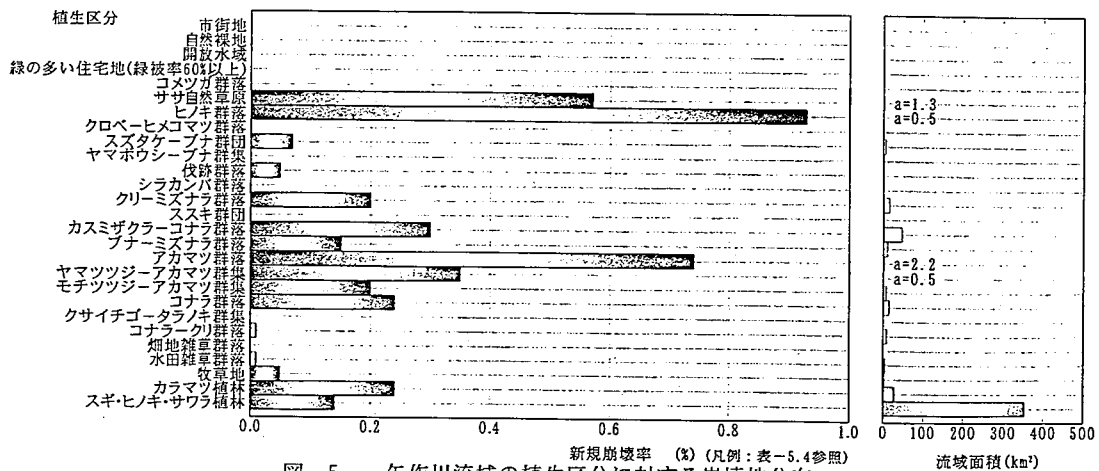
崩壊地と植生との関係については、ヒノキ群落、ササ自然草原、アカマツ群落、ヤマツツジーアカマツ群集が高い崩壊地発生率を示した(図-5)。しかし、これらは流域の分布が非常に少なく、そのままこれらの植生域で崩壊地が発生しやすいと判断するのは危険である。なお、流域内にある程度広く分布する植生の中で、崩壊の発生率が高いものはブナクラス域代償植生のカスミザクラ-コナラ群落、カラマツ植林、ヤブツバキクラス域代償植生のコナラ群落などがある。
