2009年Morakot台風による台湾南部老濃溪における土砂災害

新潟大学農学部 ○権田 豊 筑波大学大学院生命環境科学研究科 宮本邦明, 今泉文寿
東京大学大学院農学生命科学研究科 堀田紀文 京都大学大学院農学研究科 藤本将光
土木研究所土砂管理研究グループ 原 義文 台湾國立成功大学 謝 正倫

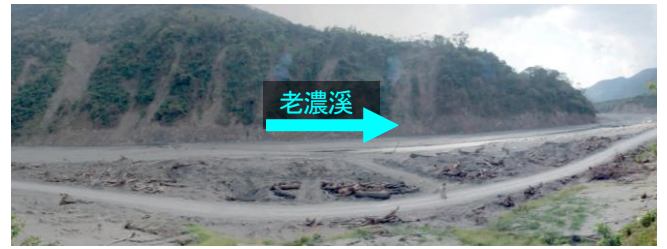
写真1 老濃溪の溪岸に堆積する流木

布唐薩諾阿爾溪の沖積錐の表面は、直径50cm程度の礫で覆われていたが、沖積錐末端の段丘上の地形の遷急線付近には、シルト質の土砂が水平に堆積していた。老濃溪本川の、この沖積錐よりも上流側には、沖積錐末端に堆積していたものと同じ粒径のシルト質の土砂が水平に堆積し溪岸にテラス状の地形を形成していた。また、テラス状の地形の上には大量の流木が存在した(写真1)。これらは、この付近に天然ダムが形成されていた痕跡と考えられる。

行政院農業委員会林務局「堰止湖最新情景8/18 15時版(<http://www.forest.gov.tw/public/Attachment/981817243971.ppt>)」では、布唐薩諾阿爾溪の沖積錐の数km上流にある桃源郷復興村では、老濃溪に天然ダムが形成され、宝来村の洪水の2日後の8/13日12時に決壊したと報告されている。宝来村の洪水氾濫は8月11日に発生していること、布唐薩諾阿爾溪の沖積錐の他に復興村に天然ダムを形成するような河道閉塞箇所が見あたらないことを考慮すると、Morakot台風の際に、布唐布那斯溪の沖積錐と、布唐薩諾阿爾溪の沖積錐により老濃溪に沿って2箇所の天然ダムが形成され、下流側の天然ダムが先に決壊し、発生した洪水が宝来村の洪水氾濫の原因となったと推察される。

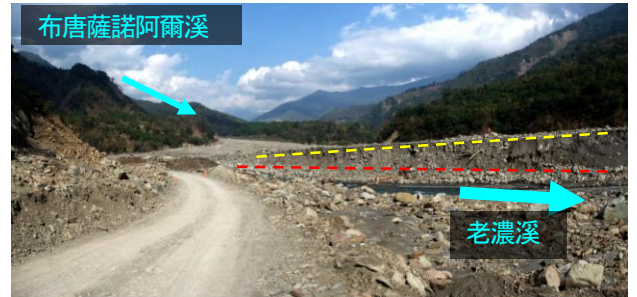
写真2 布唐布那斯溪出口に形成された沖積錐

布唐布那斯溪の沖積錐の表面は、直径50cmよりも大きな礫で覆われていた。老濃溪本川の布唐布那斯溪の沖積錐よりも上流側にもシルト質の土砂がほぼ水平に大量に堆積していた。写真2は、老濃溪本川下流側から布唐薩諾阿爾溪出口に形成された沖積錐を撮影した画像であるが、老濃溪本川左岸側のテラス状の堆積物は主にシルト質の土砂からなる上層と、布唐薩諾阿爾溪の土石流扇状地を構成しているものと粒径が同程度の粗い礫からなる下層の2層に分かれている。また上層はほぼ水平に堆積しているのに対し、若干の勾配をもって堆積している。下層は布唐薩諾阿爾溪の沖積錐の末端部の堆積であり、上層は布唐布那斯溪の沖積錐が形成されたことにより天然ダムが形成された結果堆積したものと推測される。

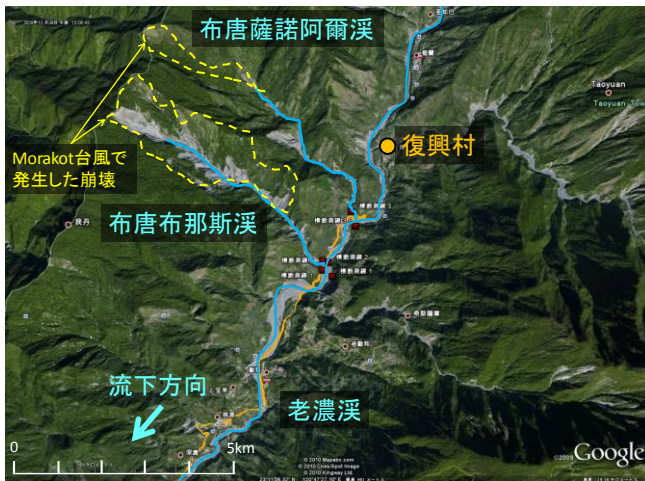
図2 布唐布那斯溪および布唐薩諾阿爾溪 (Google Earth の画像に加筆)

老濃溪右支川の布唐布那斯溪および布唐薩諾阿爾溪は、宝来村の上流約15kmの地点で老濃溪本川と合流する(図2)。この衛星写真はMorakot台風以前に撮影されたものであるが、布唐布那斯溪には溪岸および源頭に崩壊が存在する。布唐布那斯溪は農業委員会水土保持局により、以前から土

石流危険溪流(高県DF057)に指定されている。Morakot台風により、布唐布那斯溪では、上流域の崩壊が約3km×約1kmに拡大、布唐薩諾阿爾溪では源頭部で約1km×約0.5kmの崩壊が発生し、大量の土砂が流出し、それぞれ老濃溪本川との合流点付近に沖積錐を形成している。沖積錐の末端は対岸へ到達しているが、老濃溪によって浸食され段丘上の地形を形成している。1/25,000地形図および、ハンディGPSによる測量結果から、老濃溪の河床は、沖積錐の形成により20m以上上昇していることがわかった。

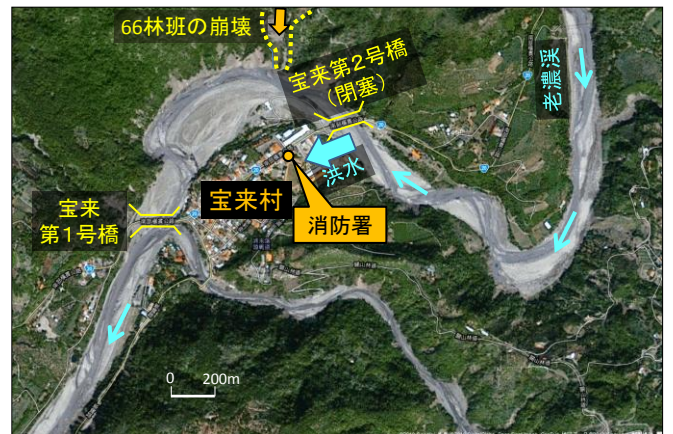
図3 宝来村周辺 (Google Earth の画像に加筆)

Morakot 台風が通過した8月11日の20時10分頃、上流側から洪水が段波のように流下し、上流側の橋梁(宝来第2号橋)の橋梁の一部を破壊するとともに村内に流れ込んだ(図3)。地元の消防署の職員の話では、数秒間で急激に浸水し、数分後には水が引いたとのことであった。この洪水では、最大水深1mの浸水が発生したが人的被害は無かった。洪水が村内に流入したが短時間で洪水流が収まった理由については、以下の通りであると推察される。

- 1) 宝来第2号橋と宝来第1号橋の間は、老濃溪の流路が拡幅しており天然の遊砂地のようにになっている。
- 2) 直下流右岸66林班で発生した崩壊や、老濃溪本川からの多量の土砂供給により河床が上昇し河積が減少していた状態で、橋脚に流木等が引っかかったことにより堰上げが生じ、左岸側にある村内に水が侵入した。
- 3) すぐに橋梁が一部破壊され堰き上げが解消したため、村内の水位が急速に低下した。
